INTERNATIONAL FEDERATION OF SPORT CLIMBING
Sede Corso Tassoni 24, Torino

RELAZIONE STORICO - TECNICO- GIURIDICA

9 maggio 2024

CONFORMITÀ DELLE DIFFORMITA'

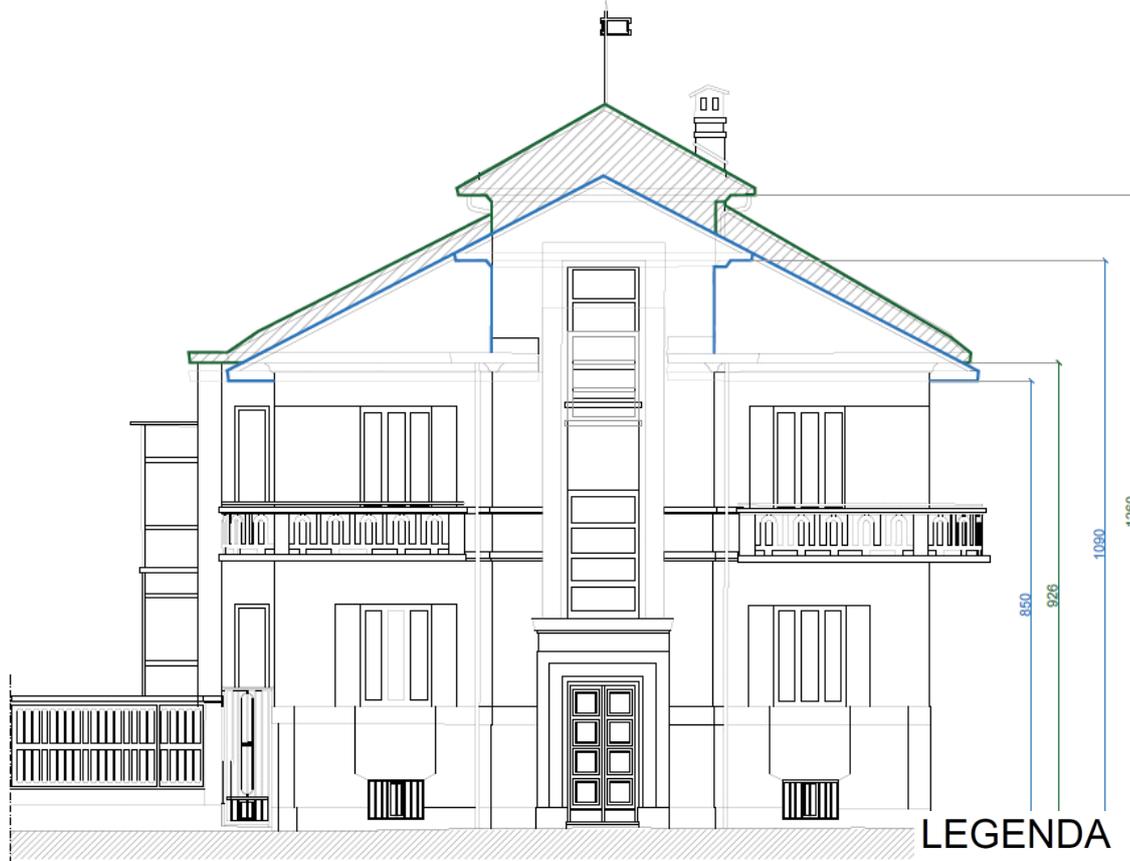
OVEST

È immediato verificare che le difformità si riducono a quanto segue:

1. *Diversa forma del tetto*
2. *Esecuzione di una parte di tetto “piano”, con terrazzino*
3. *Diversa forma ed altezza della torretta-scale*

Come risulta infatti dal rilievo, l'unica difformità rilevante è data dalla maggior altezza del torrino confrontante a Corso Tassoni, che risulta alto m 12,60, invece di m 10,90 deducibili dal progetto 1934/1939.

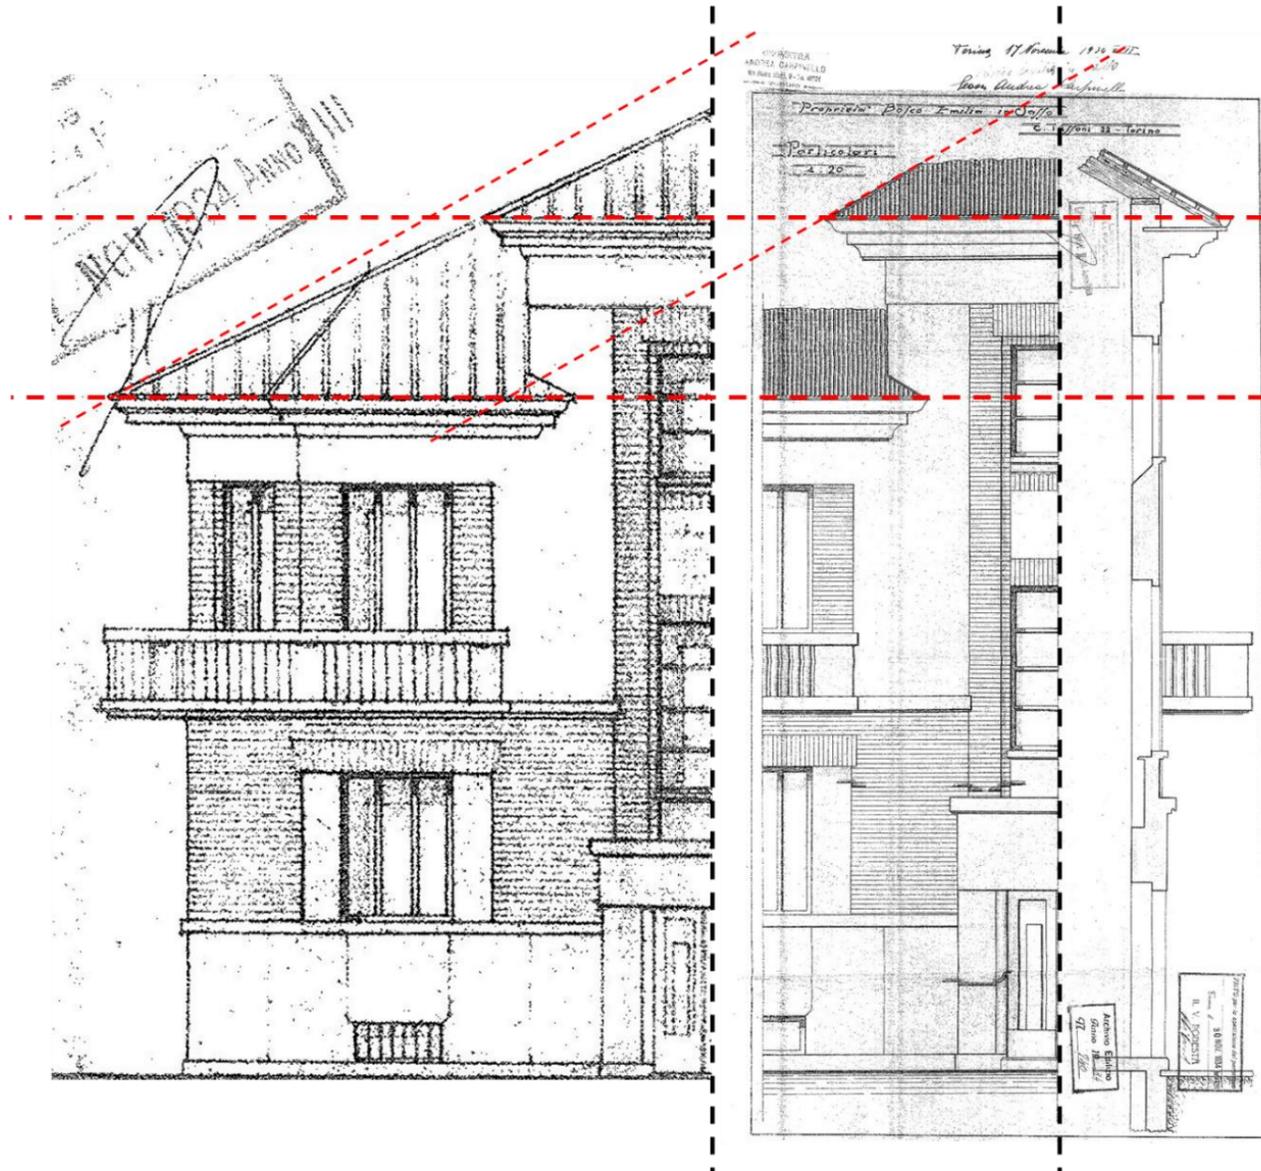
Particolare di facciata a confronto con la sezione di progetto presenti agli atti del 1934.
In rosso le incongruenze geometriche progettuali

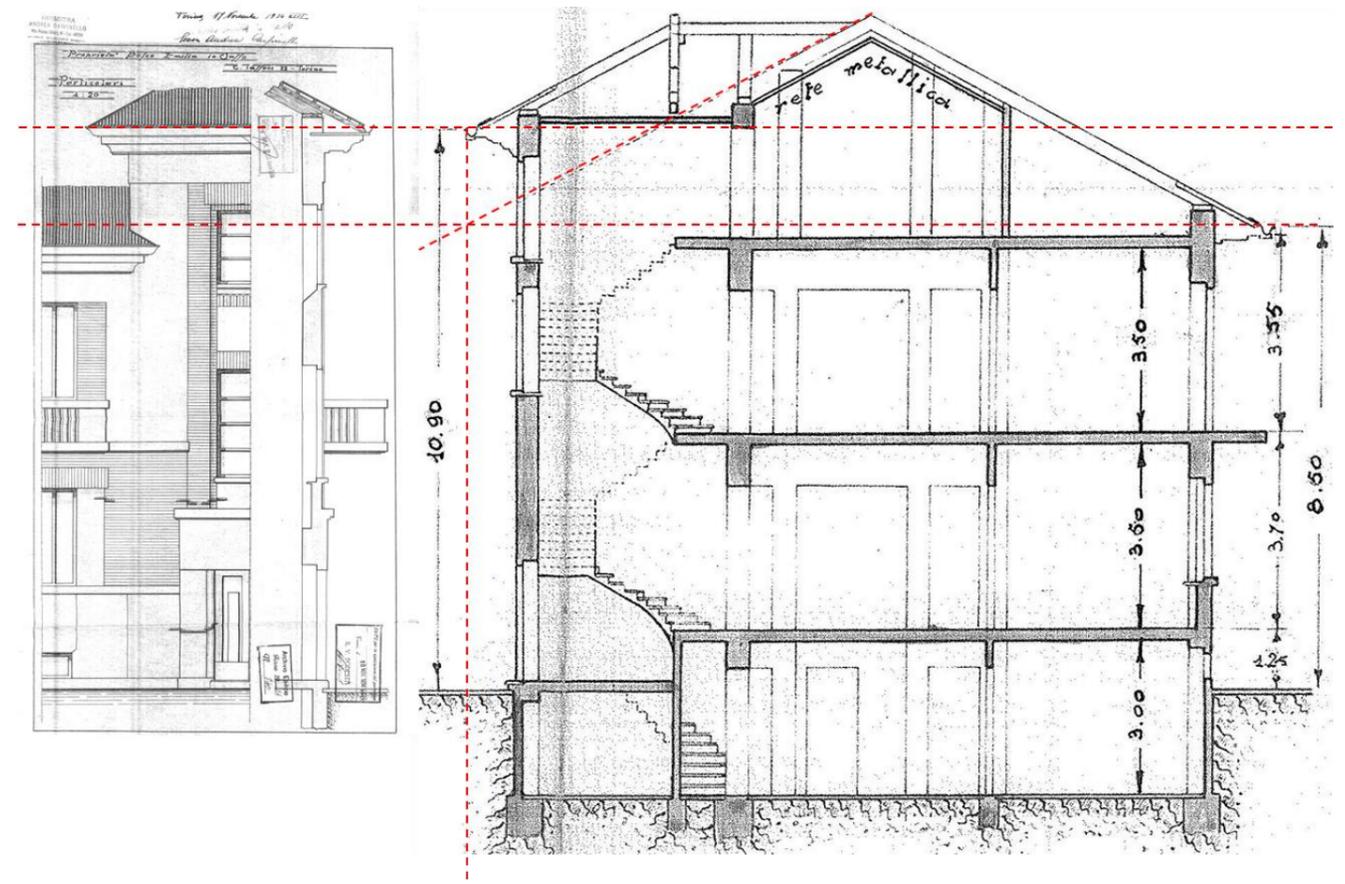
Analogo confronto tra prospetto su corso Tassoni e sezione di facciata agli atti del 1934
In rosso le incongruenze geometriche progettuali.

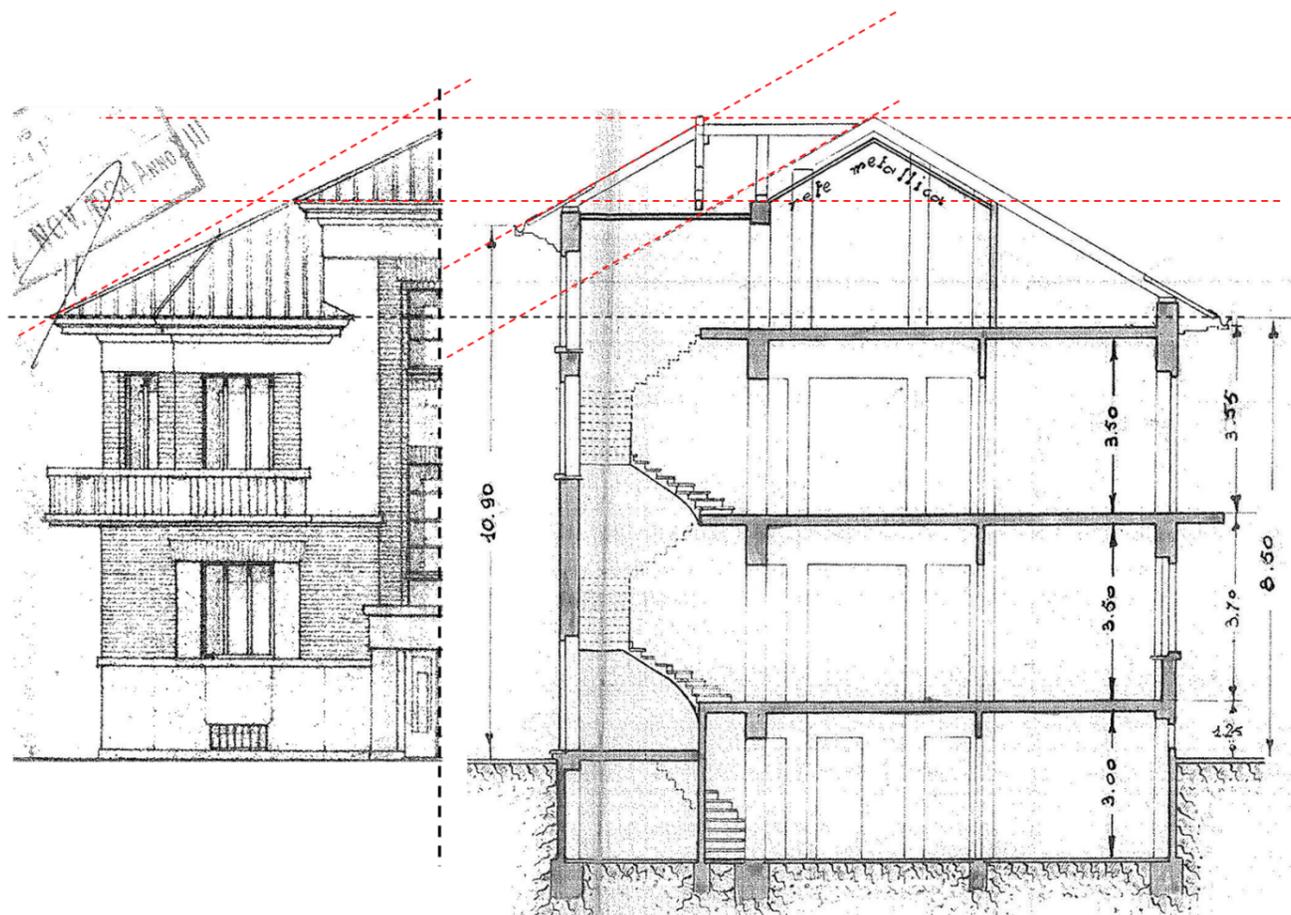
Analogo confronto tra prospetto su corso Tassoni e particolare di facciata agli atti del 1934. In rosso le incongruenze geometriche progettuali.

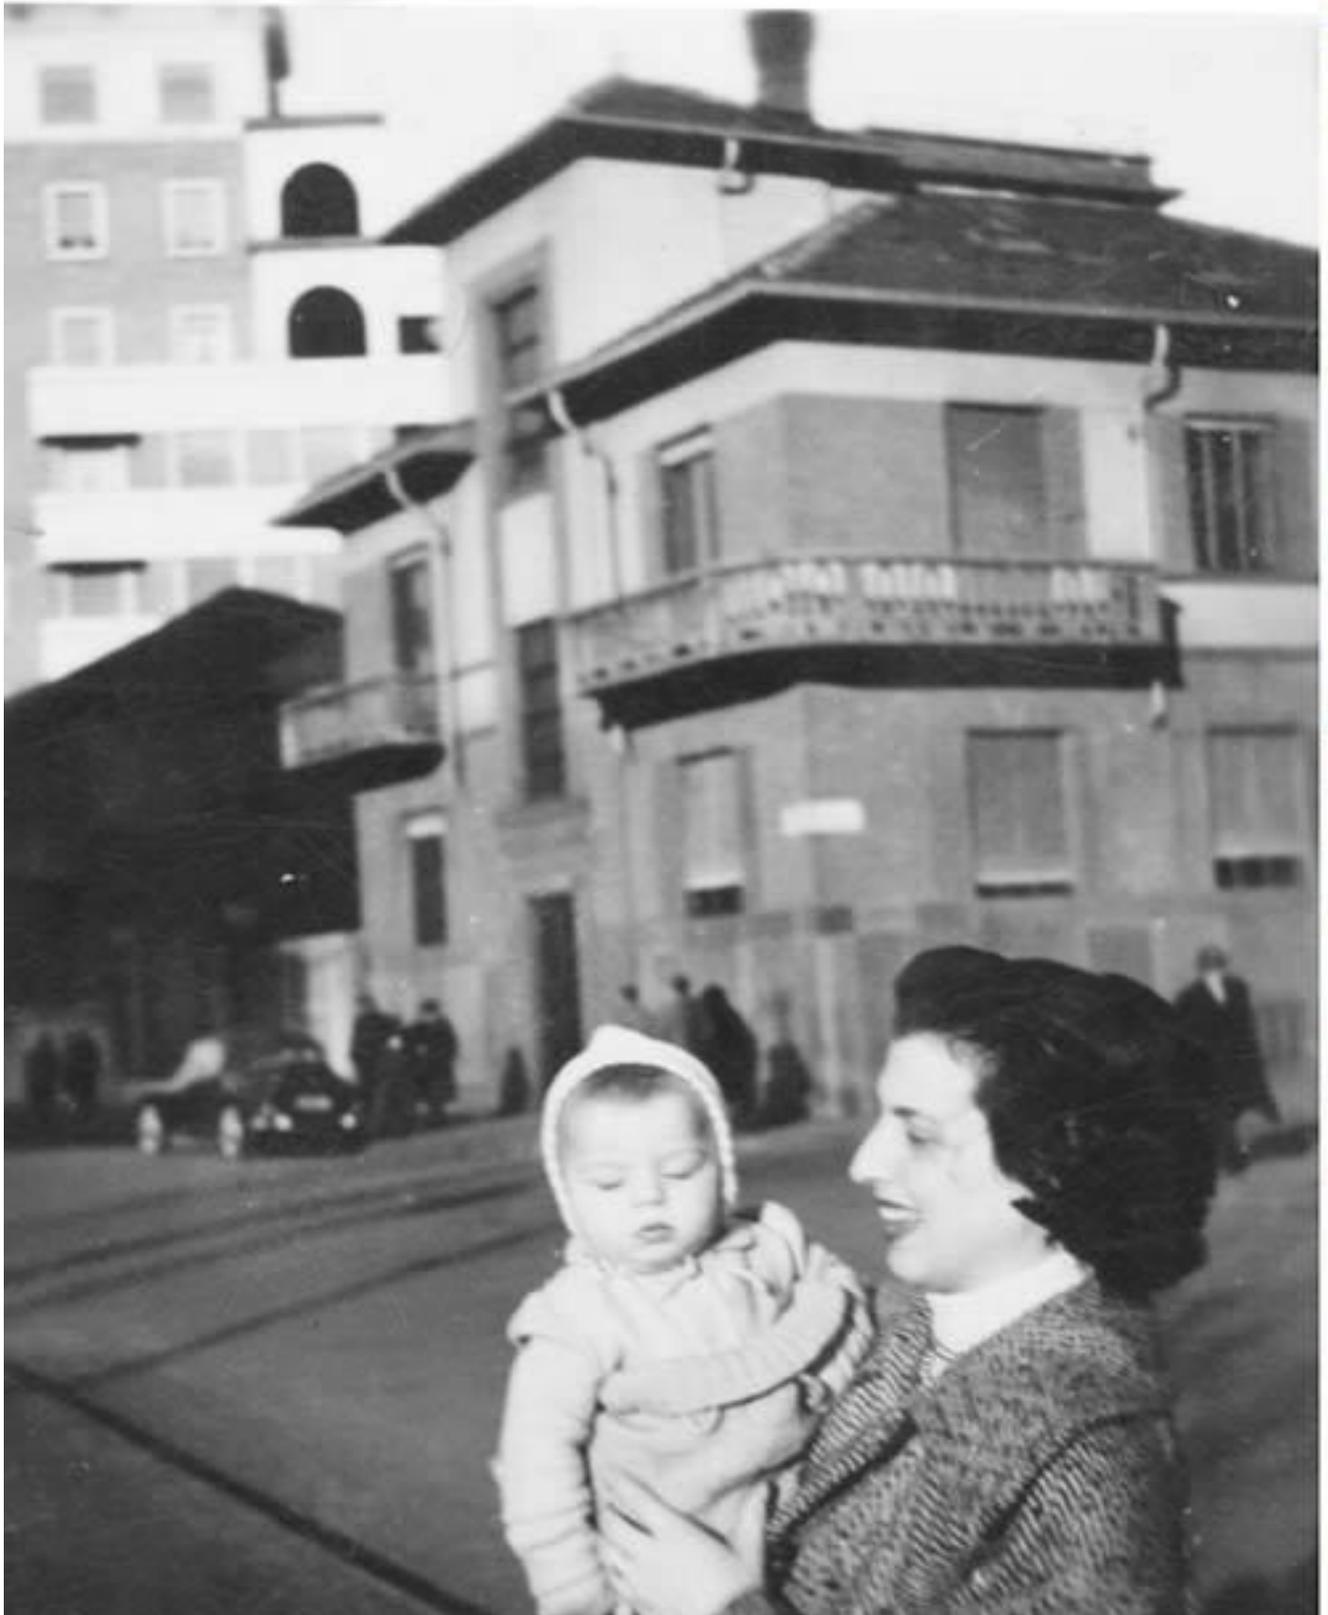
1951

A giudicare dall'immagine non ci sono dubbi che l'attuale terrazzino piano fosse all'epoca già esistente. L'auto parcheggiata di fronte all'ingresso di corso Tassoni 24 ne è testimonianza più sicura della mamma in primo piano.

I sopralluoghi confermano che fu un intervento di fretta, a basso costo, con particolari costruttivi approssimativi compresa la rimozione parziale del cornicione fregiato del torrino della scala verso la porzione piana.

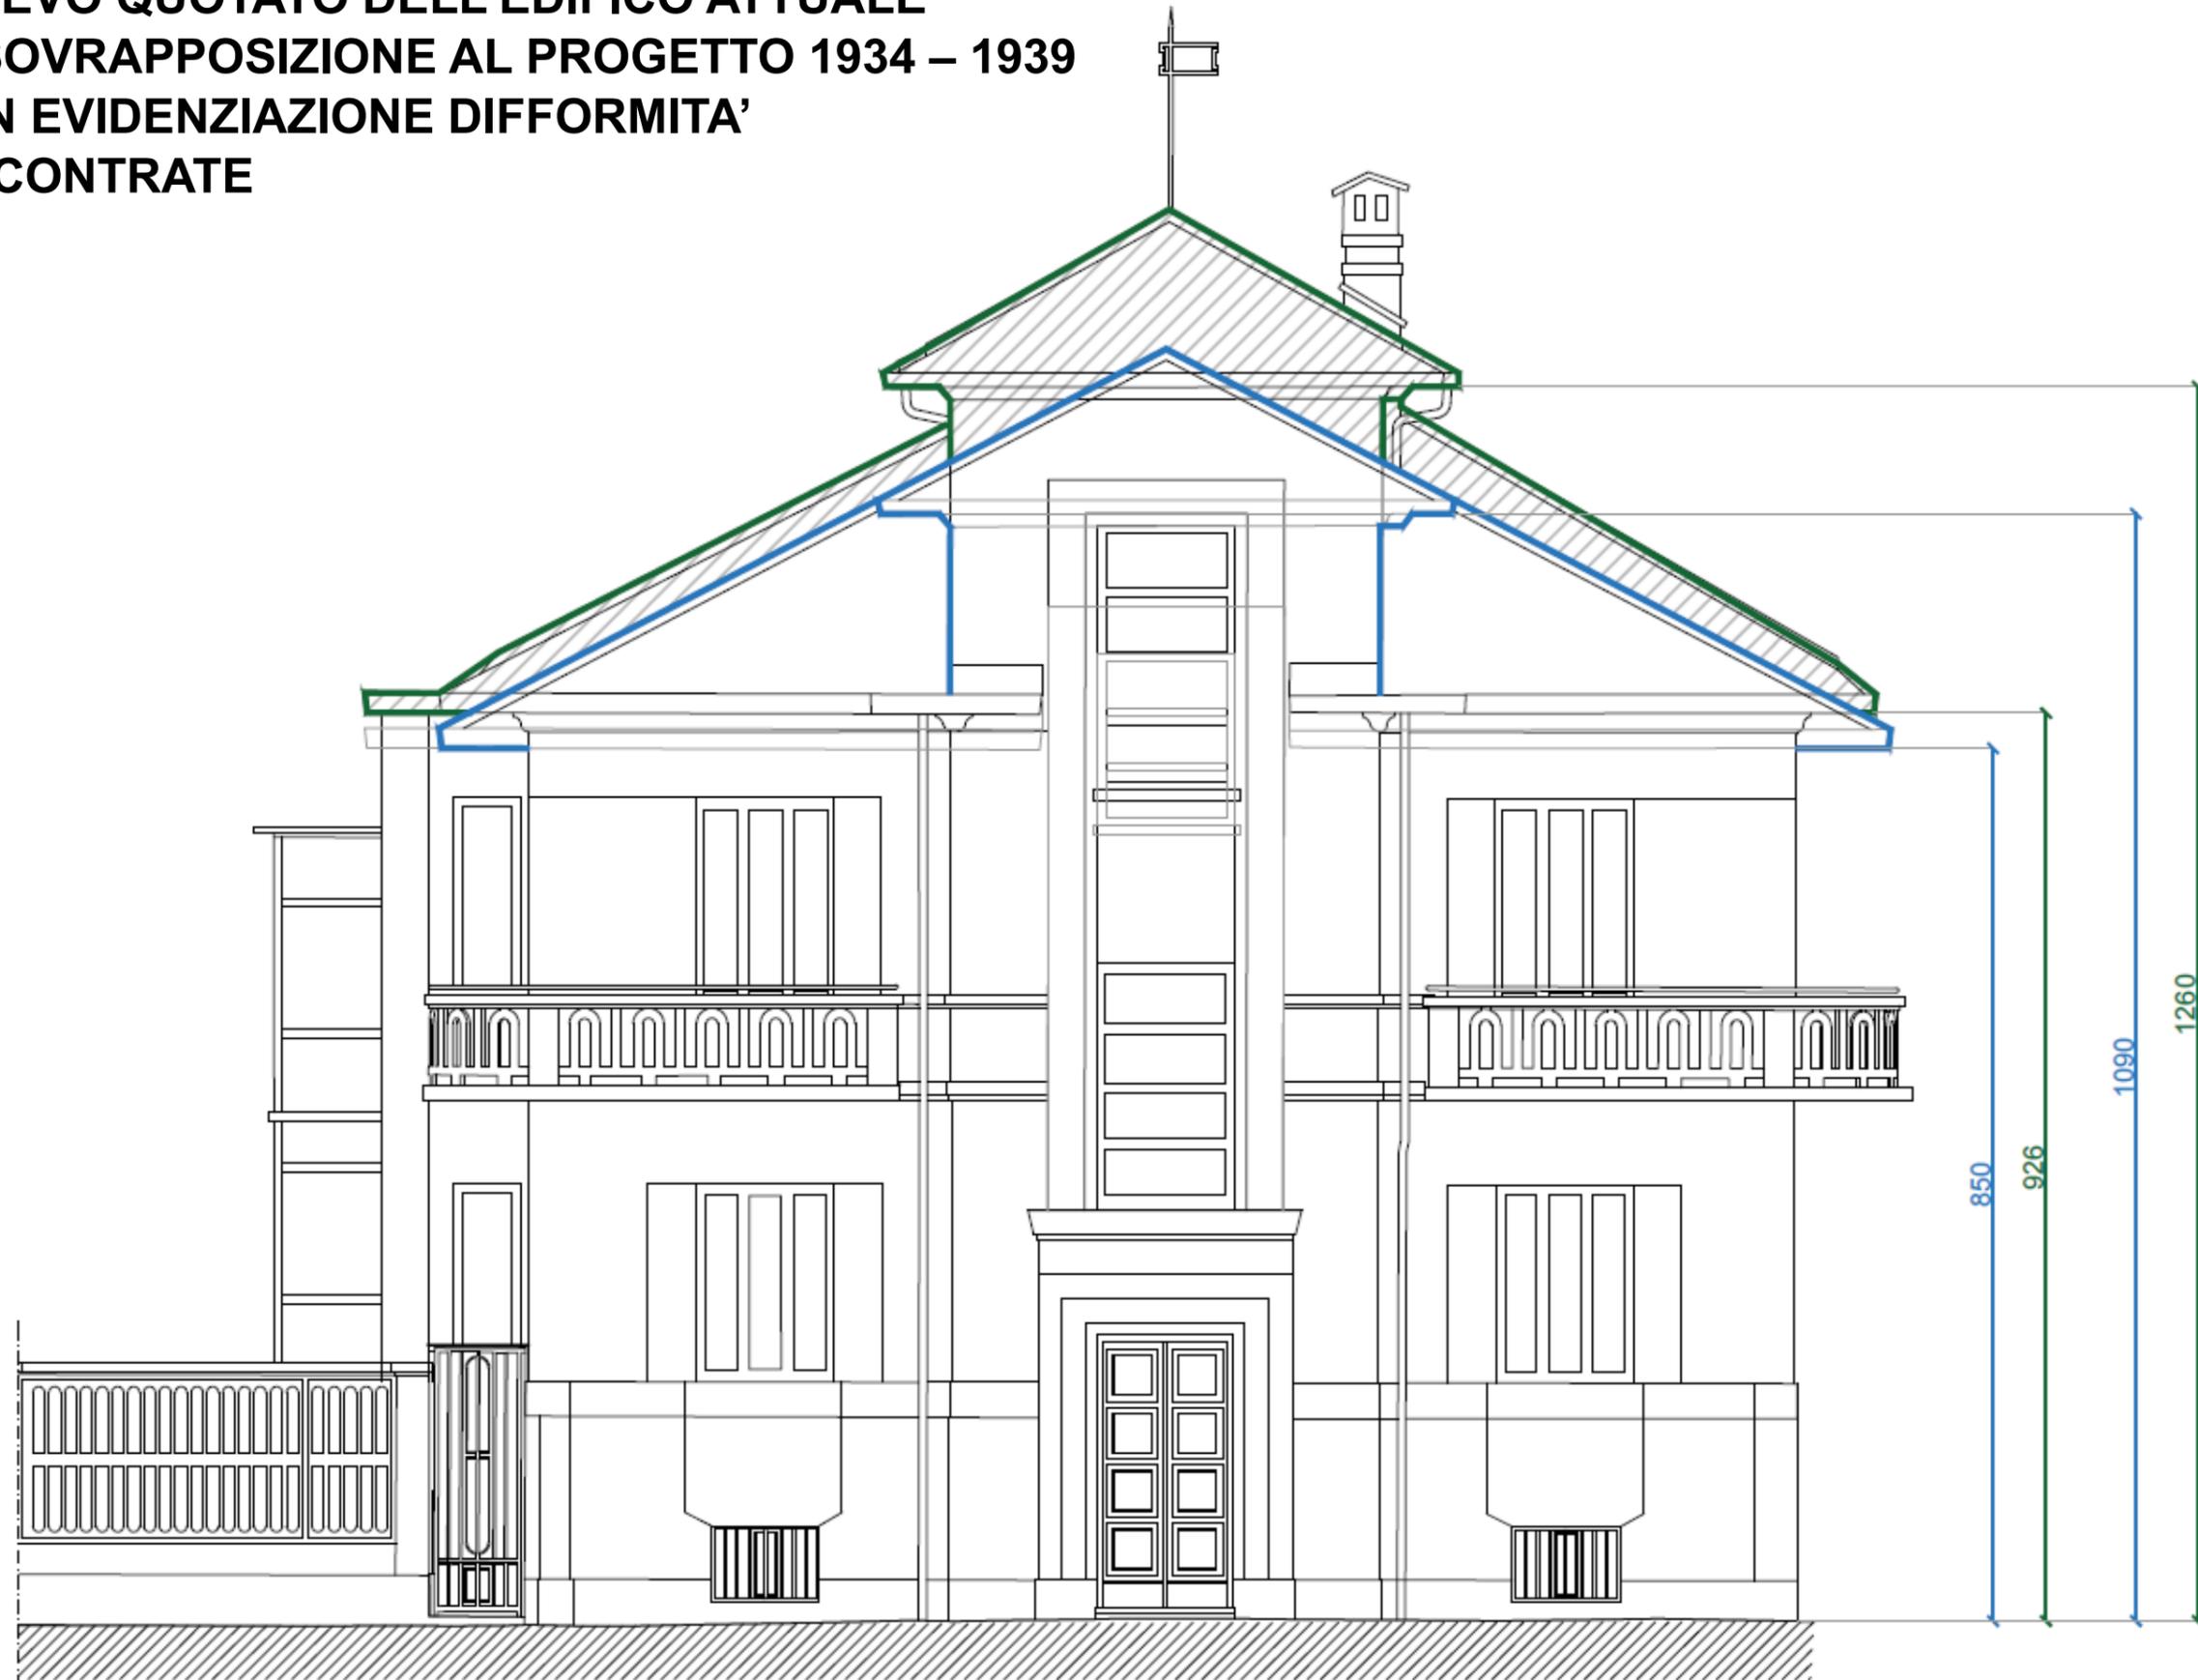
OVEST

6. RILIEVO QUOTATO DELL'EDIFICIO ATTUALE
IN SOVRAPPOSIZIONE AL PROGETTO 1934 – 1939
CON EVIDENZIAMENTO DIFFORMITA'
RISCONTRATE

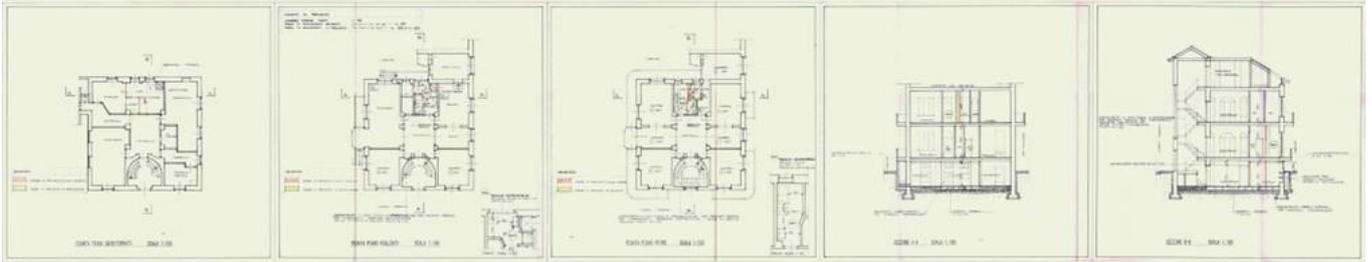
Curiosamente la sezione rappresenta la situazione attuale in copertura ma dichiara il sottotetto non abitabile. E tra l'altro prevede la realizzazione di un montapersona all'interno della pregevole scala esistente per fortuna non realizzato.

Si annota che il progetto approvato non ha rilevato difformità rispetto al progetto del 1934. Tenuto conto della rilevanza della variazione di destinazione d'uso rispetto al progetto del 1934, si ripropone il tema se questa autorizzazione sancisca la nuova configurazione della copertura con porzione piana.
