EX PALAZZO DELLE PRETURE

Interventi di ristrutturazione, adeguamento normativo e funzionale e restauro delle facciate

PROGETTO DEFINITIVO

TAV R011 **Rilievo: Prospetti su corte interna - Individuazione dei materiali**

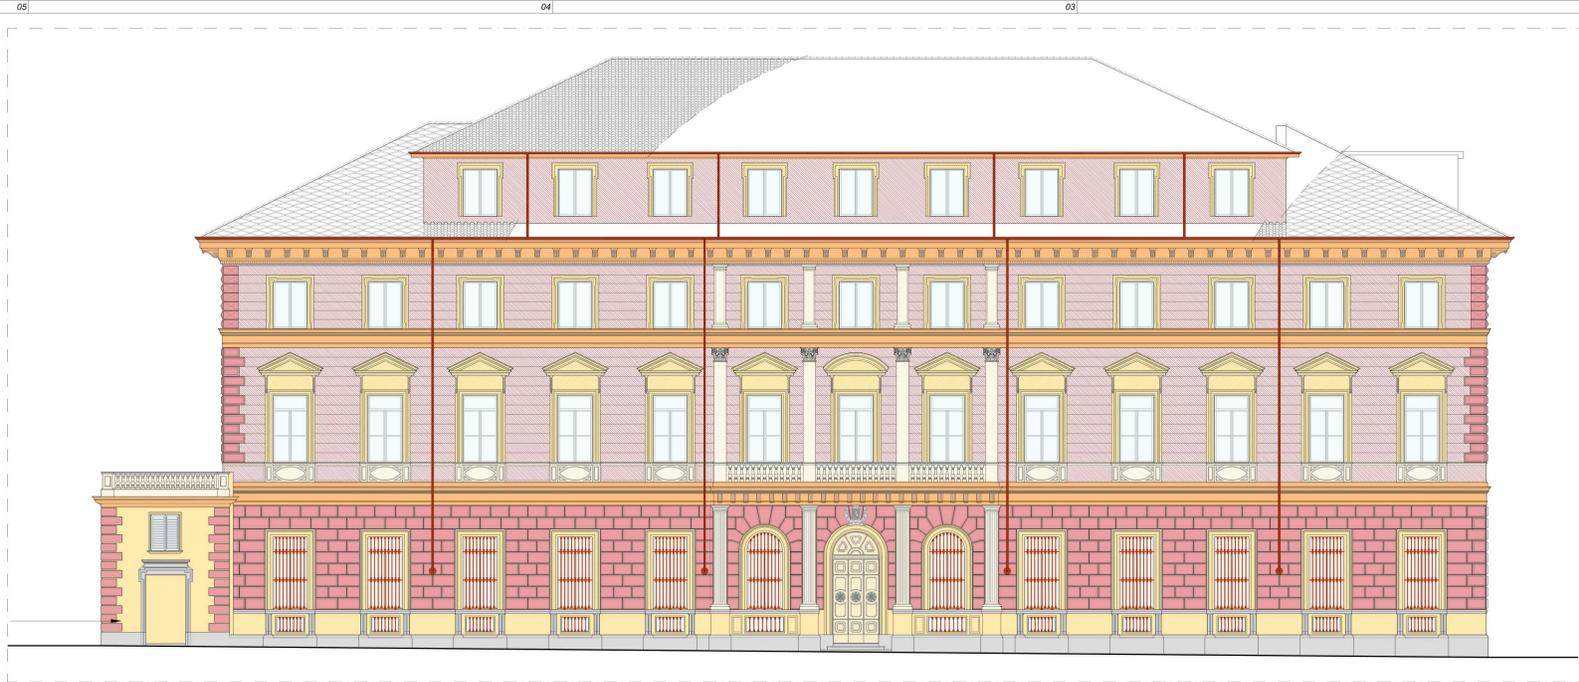
01 Prospetto su Via Corte d'Appello - P01
SCALA 1:100

Realizzazione nuovo portone in legno a seguito apertura accesso diretto da Via Corte d'Appello per collegamento piano annessato (tenant 3)
