CITTA' DI TORINO

VARIAZIONE AL P.R.G.
(AI SENSI DELL'ART. 17, COMMA 12, LETTERA A) DELLA L.U.R.)

**IMMOBILE SITO IN
VIA MONTE ROSA, 23**

RELAZIONE ILLUSTRATIVA

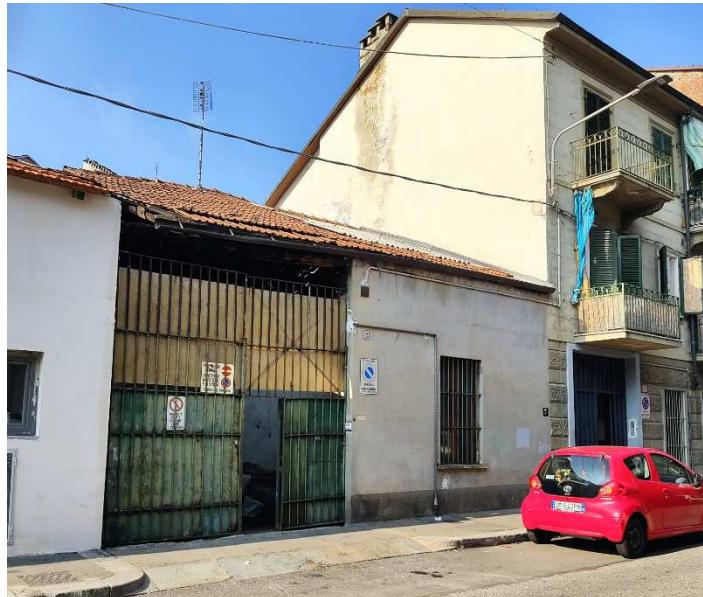
L’edificio ad un piano f.t. di via Monte Rosa n. 23

L’edificio di via Monte Rosa n. 23 è ad un piano fuori terra con unico accesso da passo carraio; il fabbricato, in passato adibito ad abitazione della adiacente attività artigianale, risulta attualmente dismesso dall’uso e in cattive condizioni di manutenzione.

Attraverso sopralluoghi effettuati dagli Uffici dell'Urbanistica è stato constatato il cattivo stato manutentivo dell'immobile e l'assenza di elementi di pregio o tipici del tessuto urbano in cui il fabbricato è inserito. Come evidenziato nell'immagine sottostante, l'edificio non possiede i caratteri tipologici e costruttivi rappresentativi dell'epoca di costruzione della Borgata Monterosa.

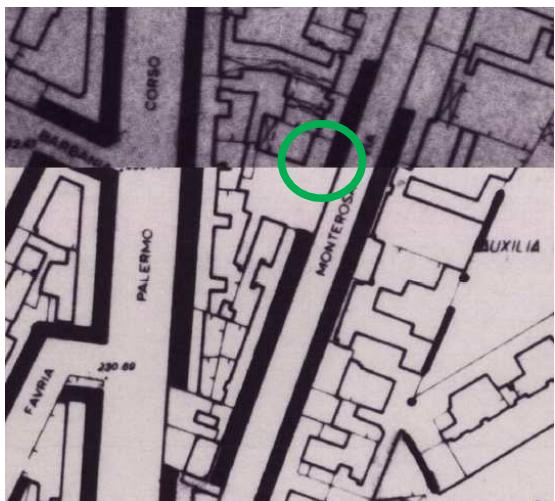
Estratto della Tavola n. 2 del P.R.G., foglio 23 e 37 (parte)

L’edificio in oggetto, a differenza del fabbricato artigianale adiacente, è riconosciuto nella Tavola n. 2 *“Edifici di interesse storico”* del P.R.G. tra gli *“edifici caratterizzanti il tessuto storico”*, individuati con un tratto nero continuo sui fronti esterni verso spazio pubblico (cosiddetta “baffatura”). Per tali edifici la *“Tabella dei tipi di intervento”* dell’art. 26 delle NUEA prescrive come massimi interventi ammessi: il risanamento conservativo per l’esterno degli edifici su spazi pubblici e per il sistema distributivo; la ristrutturazione edilizia per i cortili, giardini privati e fronti verso tali spazi e nell’interno dei corpi di fabbrica; tali interventi devono essere attuati secondo le definizioni dell’Allegato A delle NUEA.

La Tavola n. 2, redatta alla scala 1:2.000, risulta di maggior dettaglio rispetto alla Tavola n. 1 in scala 1:5.000; prevalgono, pertanto, le indicazioni riportate nella Tavola n. 2 “*Edifici di interesse storico*” e, ad oggi, l’edificio di via Monte Rosa n. 23 risulta soggetto alle limitazioni degli interventi prescritte ai sensi dell’art. 26 delle N.U.E.A e sopra puntualmente richiamate.

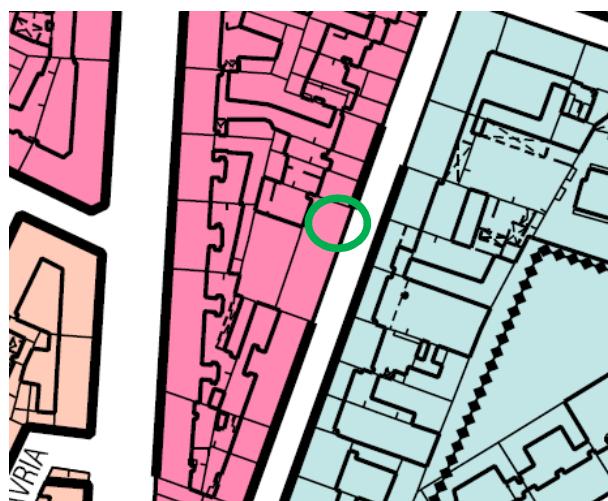
Estratto della Tavola n. 1 del P.R.G., foglio 5A (parte)

Gli *“Edifici di interesse storico”* sono elementi individuati non solo nella Tavola n. 2, ma anche nella Tavola n. 1 *“Azzonamento”* del P.R.G.; nel caso in esame, si evidenzia che la Tavola n. 1 è difforme dalla Tavola n. 2 e non riconosce l’edificio di via Monte Rosa n. 23 tra gli *“edifici caratterizzanti il tessuto storico”*, cosiddetti “baffati”.

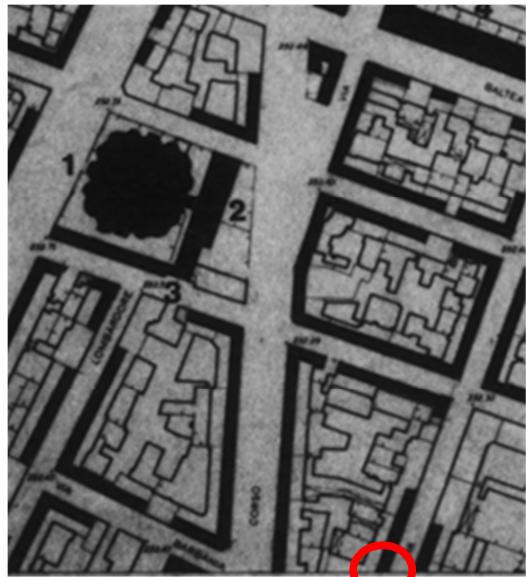
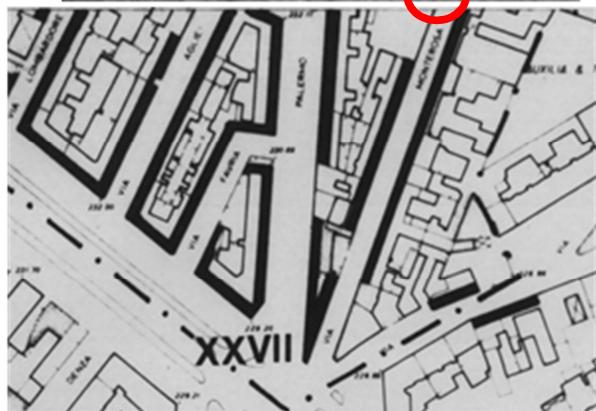
Foglio n. 23

Estratto della Tavola n. 2 del P.R.G. "Edifici di interesse storico", fogli 23 e 37 (parte)

Per quanto sopra illustrato l’analisi effettuata dimostra l’errata classificazione dell’immobile nel foglio n. 23 della Tavola n. 2 di P.R.G. e dunque si può ritenere fondata la richiesta di modificare tale elaborato, considerato che la limitazione dei tipi di intervento conseguente all’attribuzione della “baffatura” comporta una riduzione nella possibilità di effettuare interventi volti al recupero del patrimonio edilizio esistente; tali limitazioni confliggono con l’obiettivo più generale del Piano di promuovere una complessiva riqualificazione della Città.

A) L’eliminazione del tratto nero, cosiddetta “baffatura” nel foglio n. 23 della Tavola n. 2 di P.R.G. – Edifici di interesse storico, alla scala 1:2.000, sull’immobile di via Monte Rosa n. 23 e l’attribuzione dei tipi di intervento dell’art. 4 delle NUEA

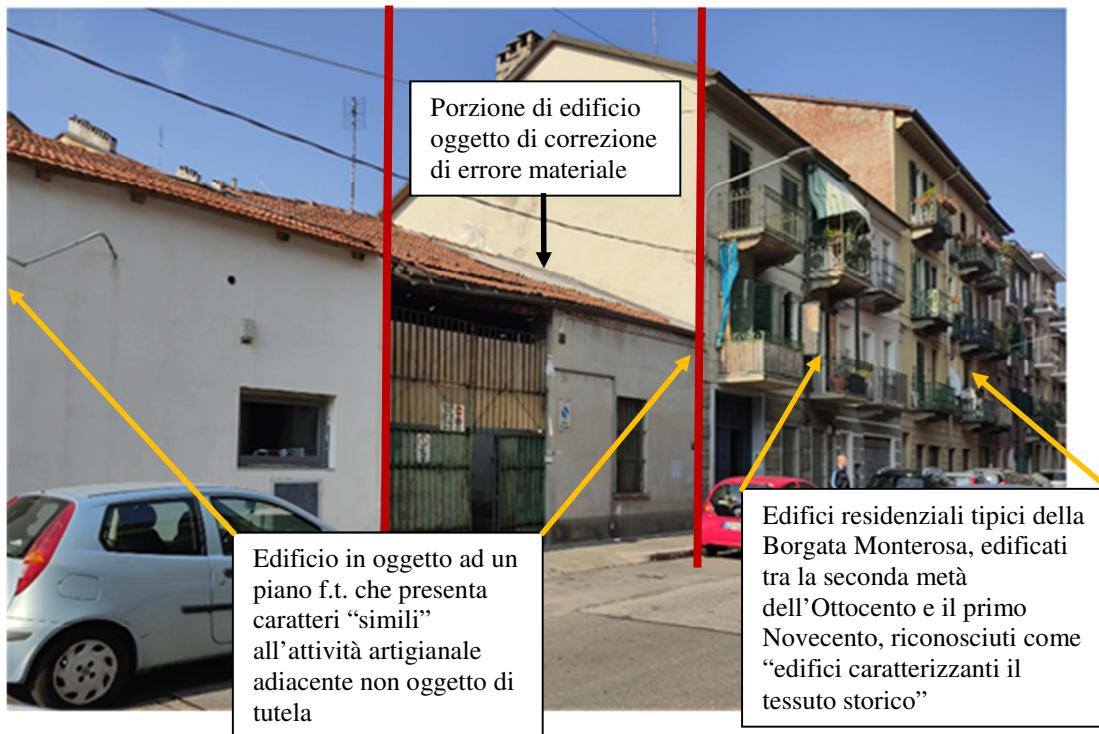
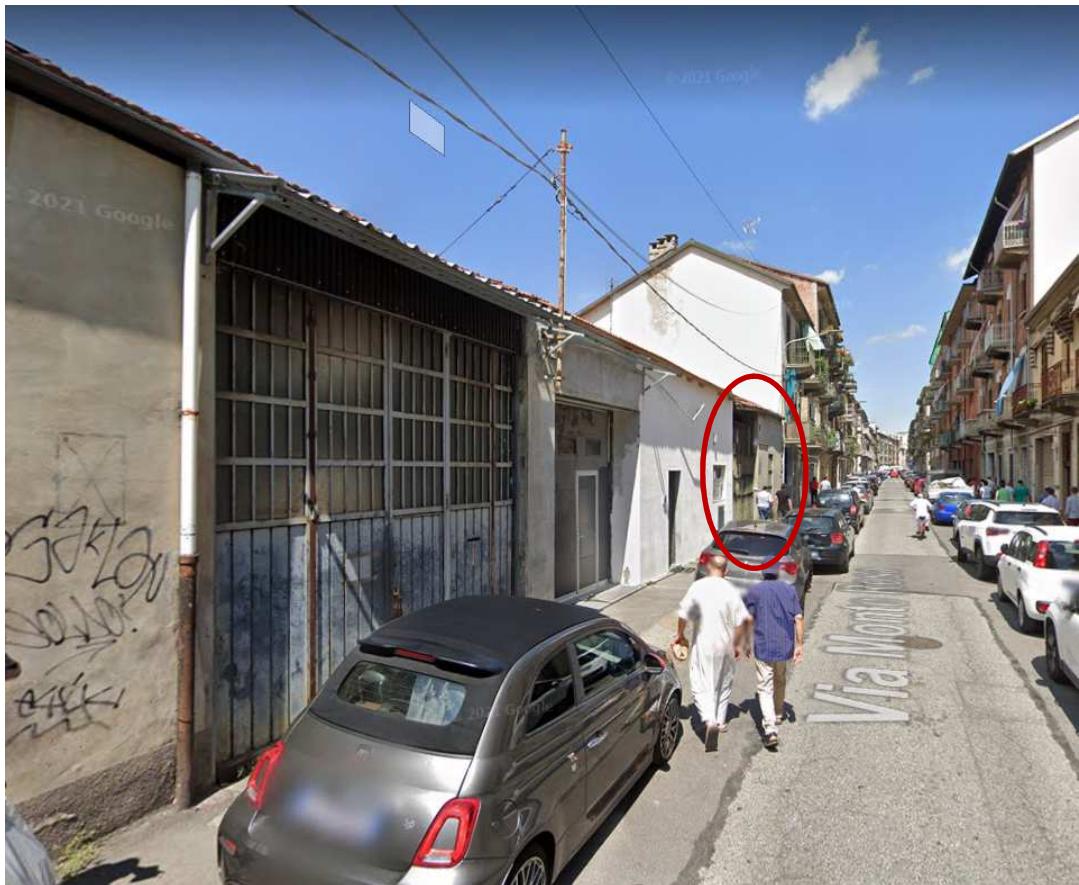
Vista di via Monte Rosa

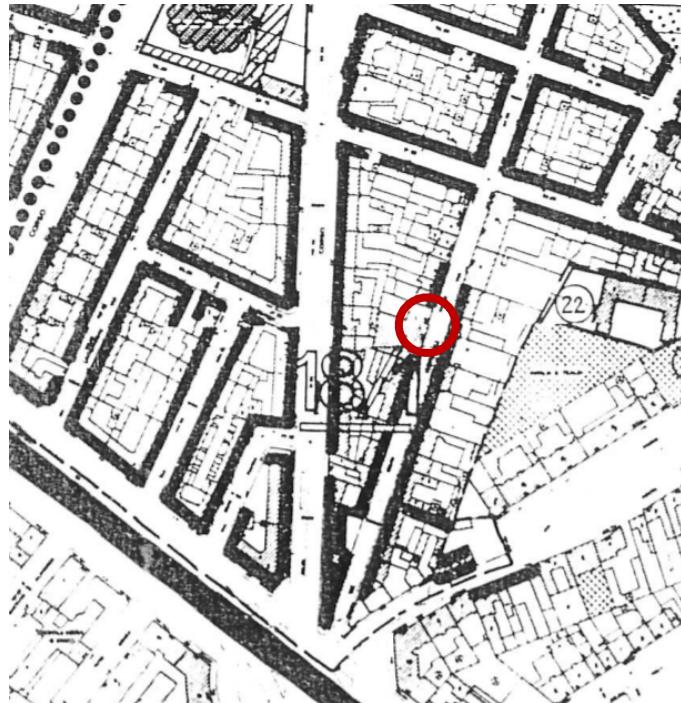
Estratto della Planimetria del Quartiere 18 Barriera di Milano
in “Beni culturali ambientali nel comune di Torino” (edito nel 1984)

Dalla lettura del testo “Beni culturali ambientali nel comune di Torino” (edito nel 1984), che raccoglie le analisi storiche propedeutiche alla stesura del Piano del 1995, emerge, inoltre, che l’edificio in oggetto non era riconosciuto quale “caratterizzante” il tessuto, come si può osservare dall’immagine di seguito riportata.

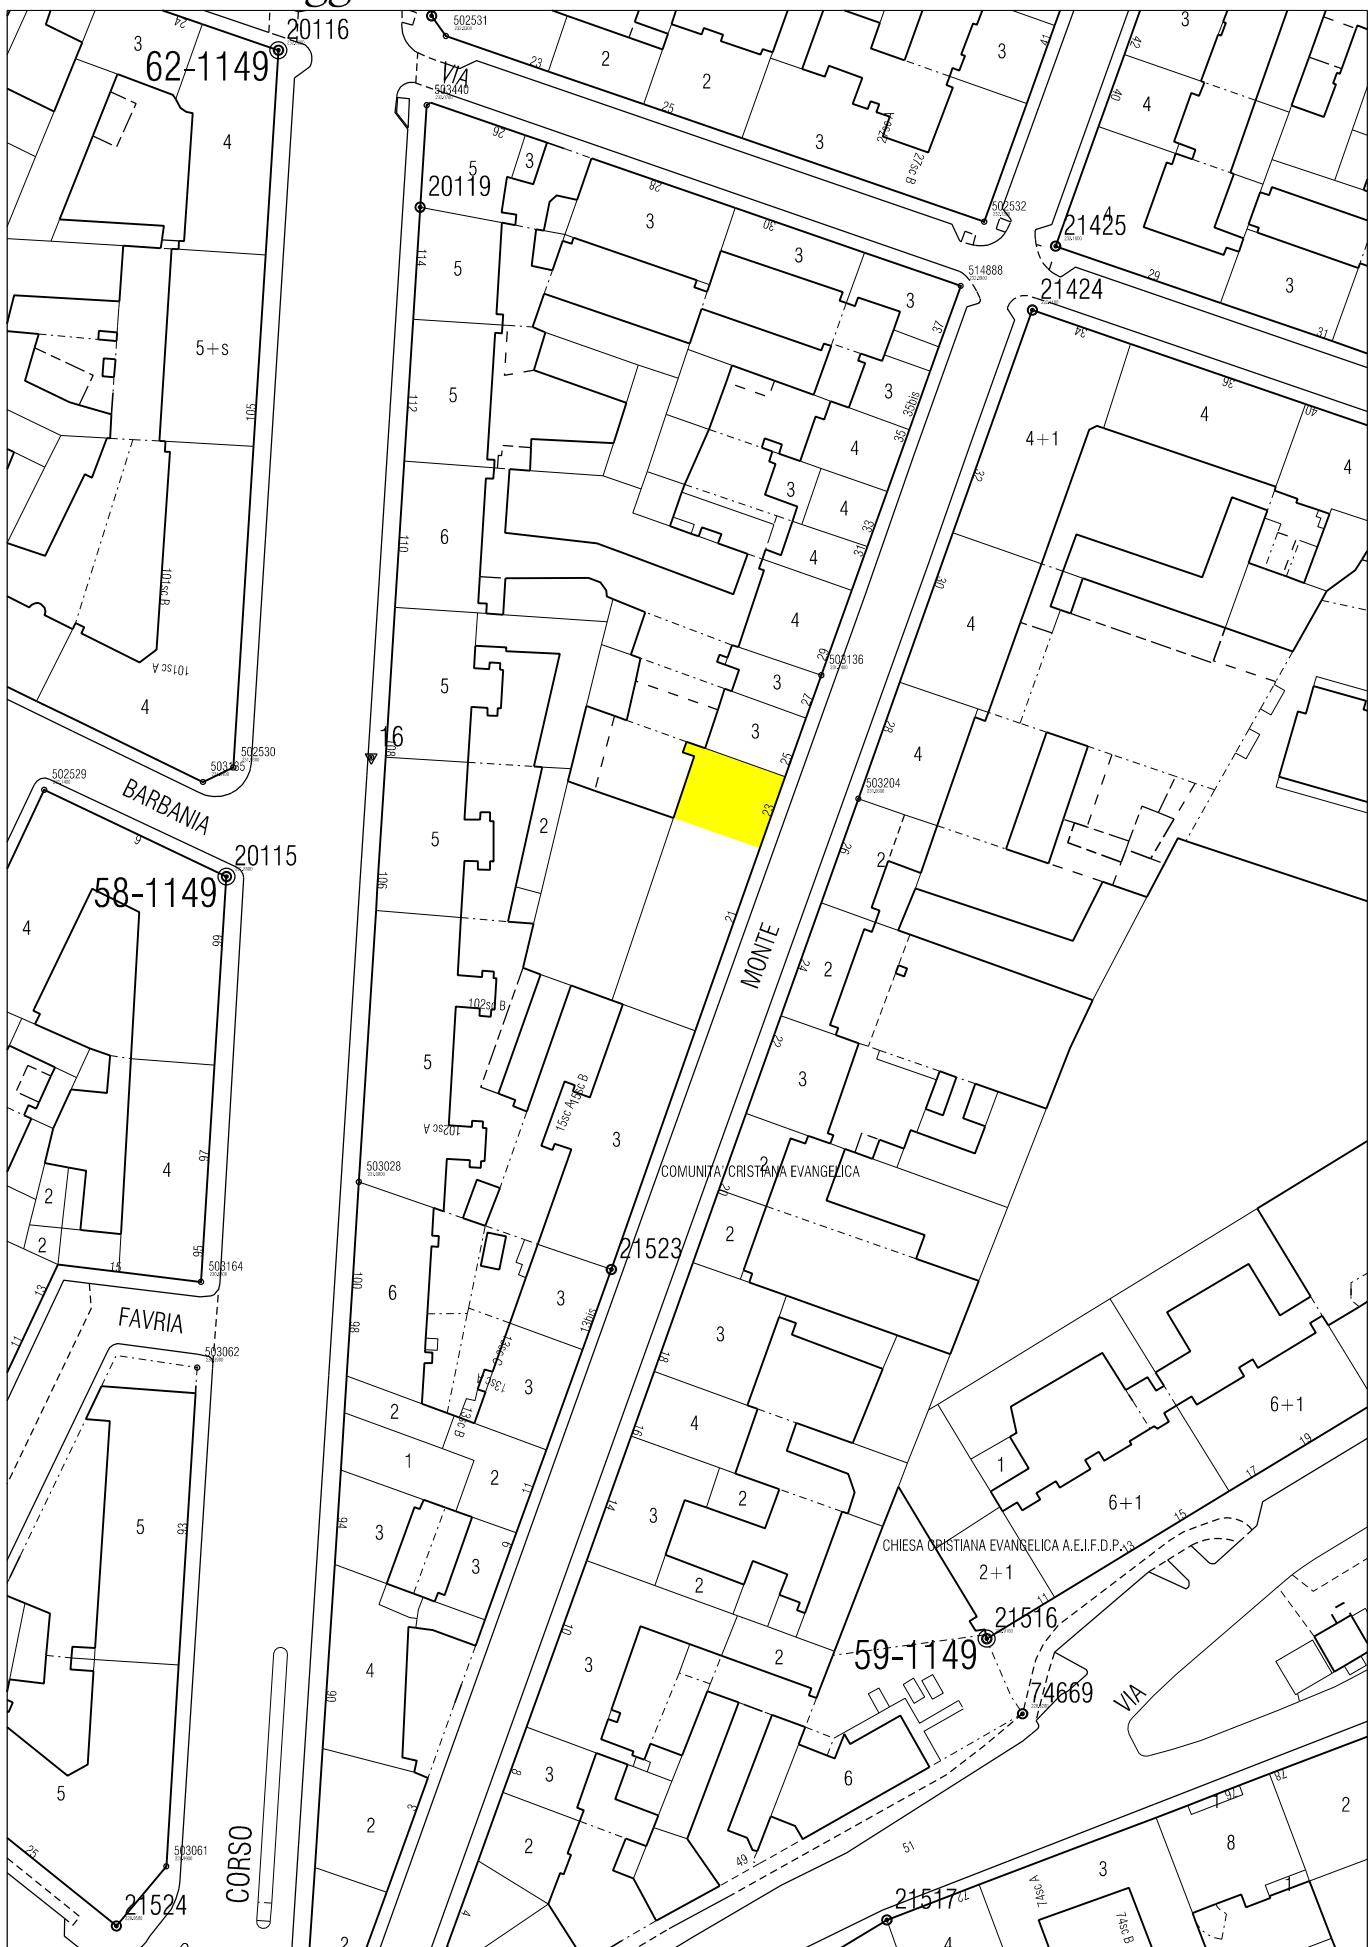
Area oggetto di Variazione.

Estratto scala 1:1000

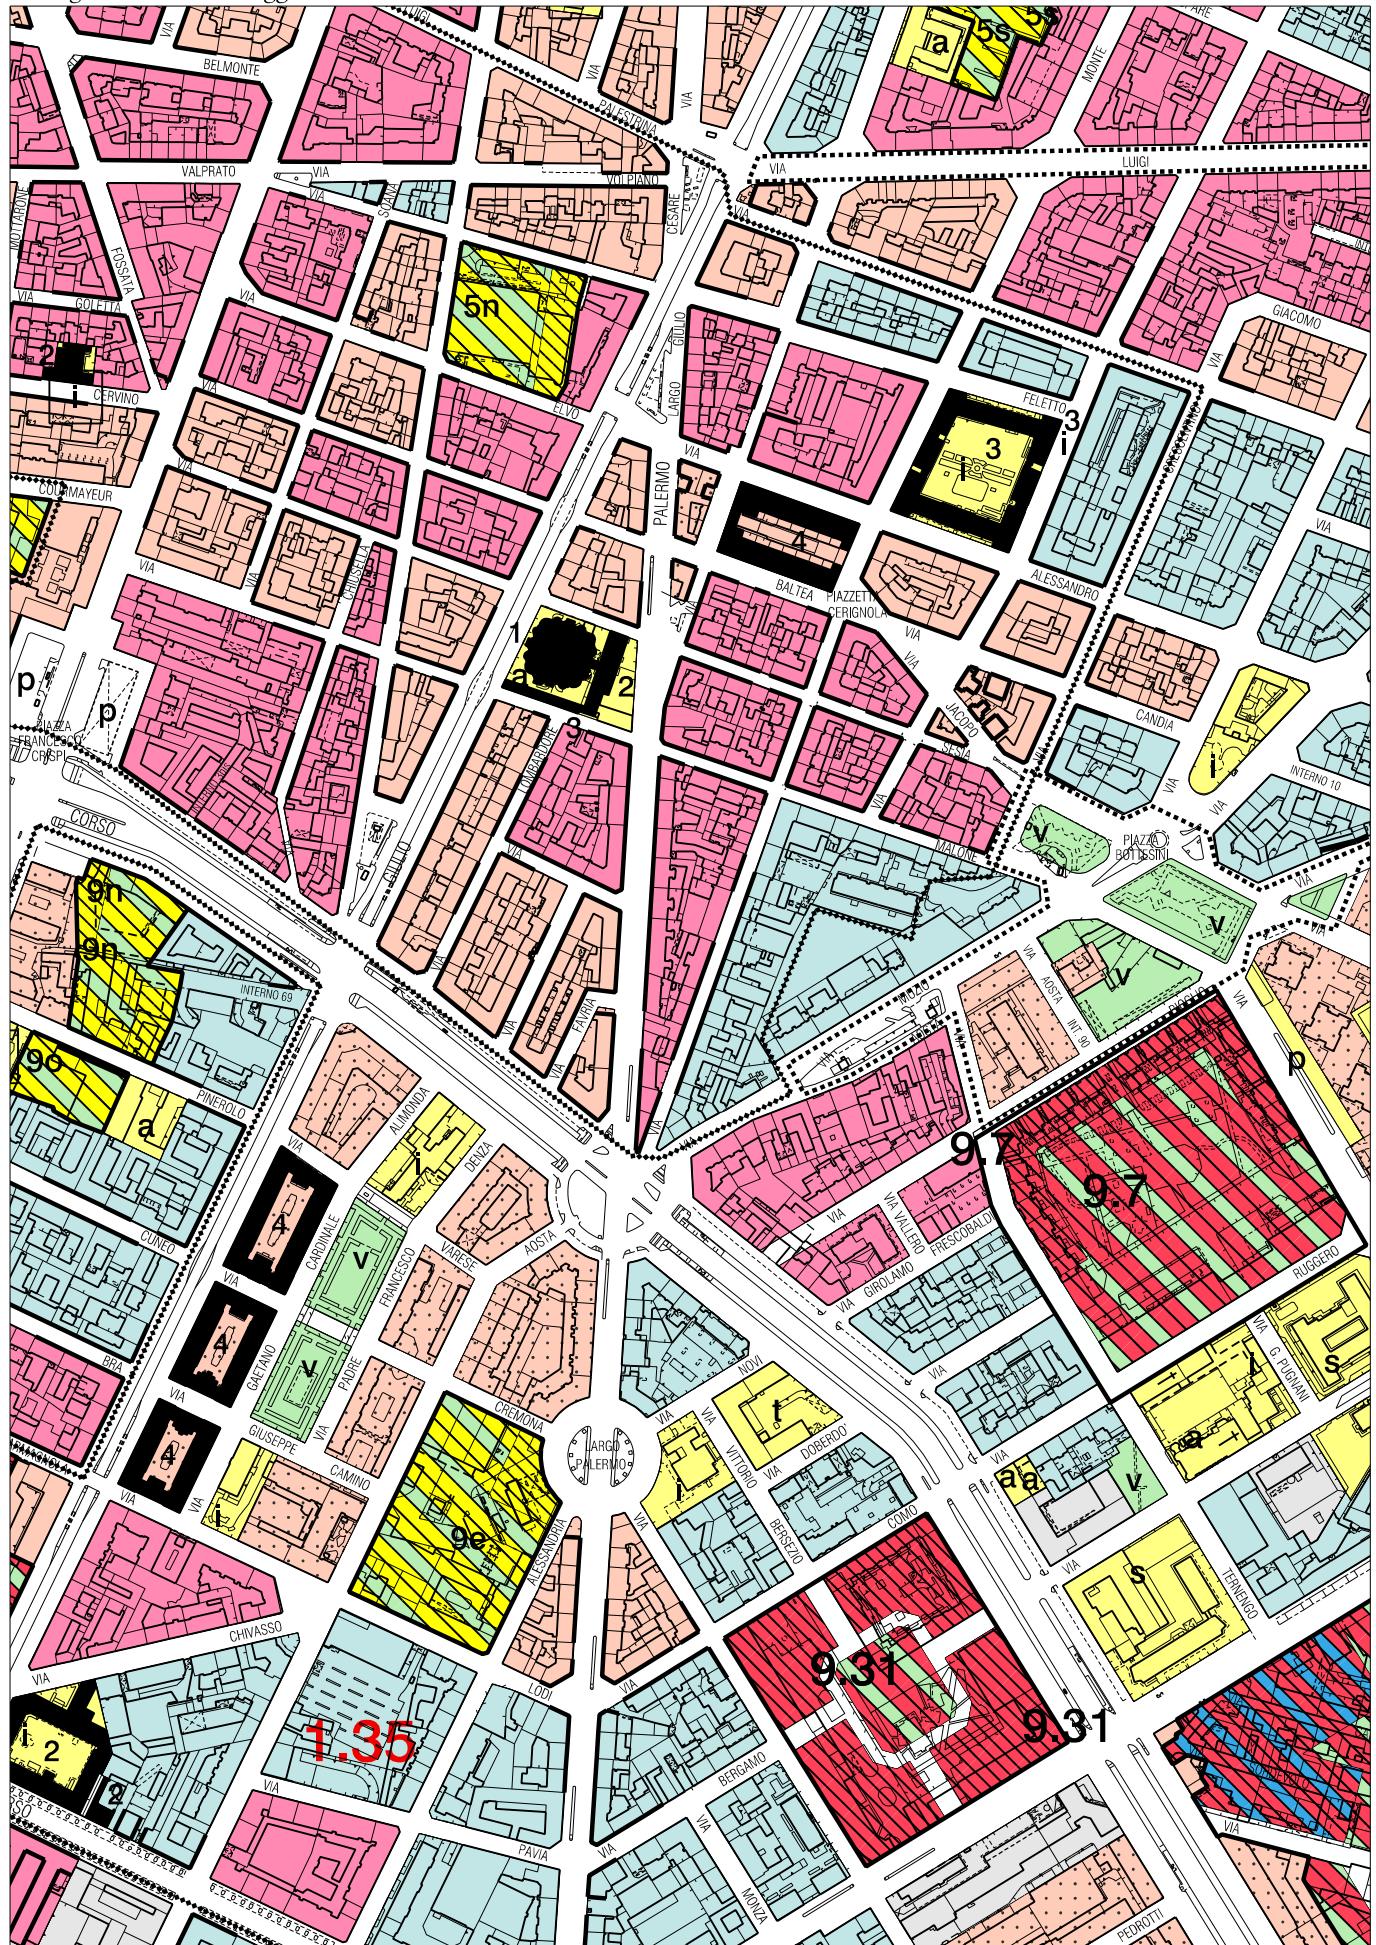
Estratto TAVOLA 1, fogli 5A, 5B, 9A e 9B (parte) del P.R.G.

STATO ATTUALE

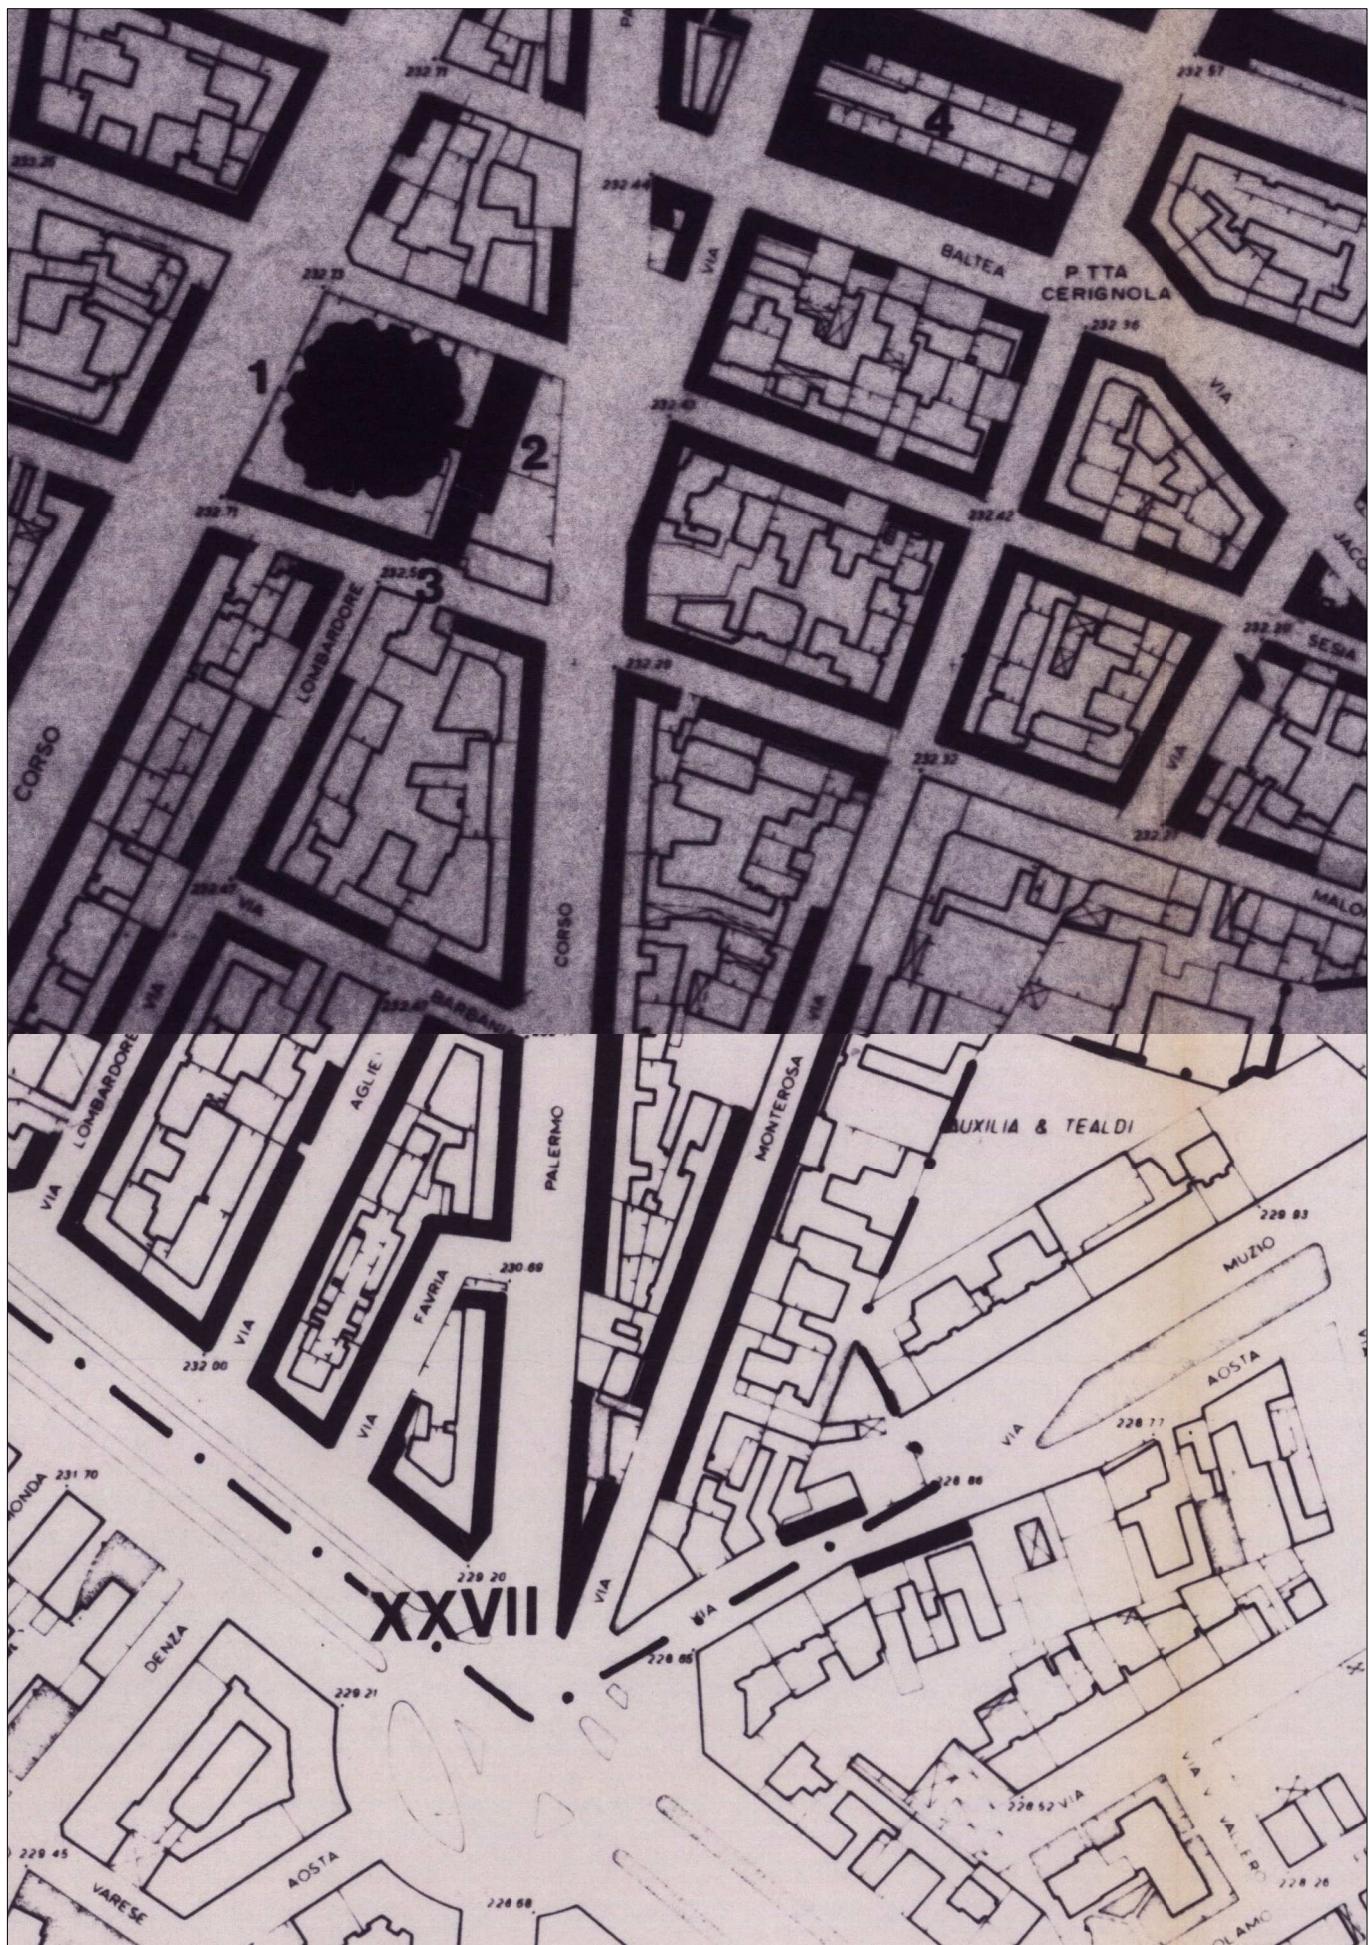
EDIFICI DI INTERESSE STORICO - Tavola n.2

STATO ATTUALE

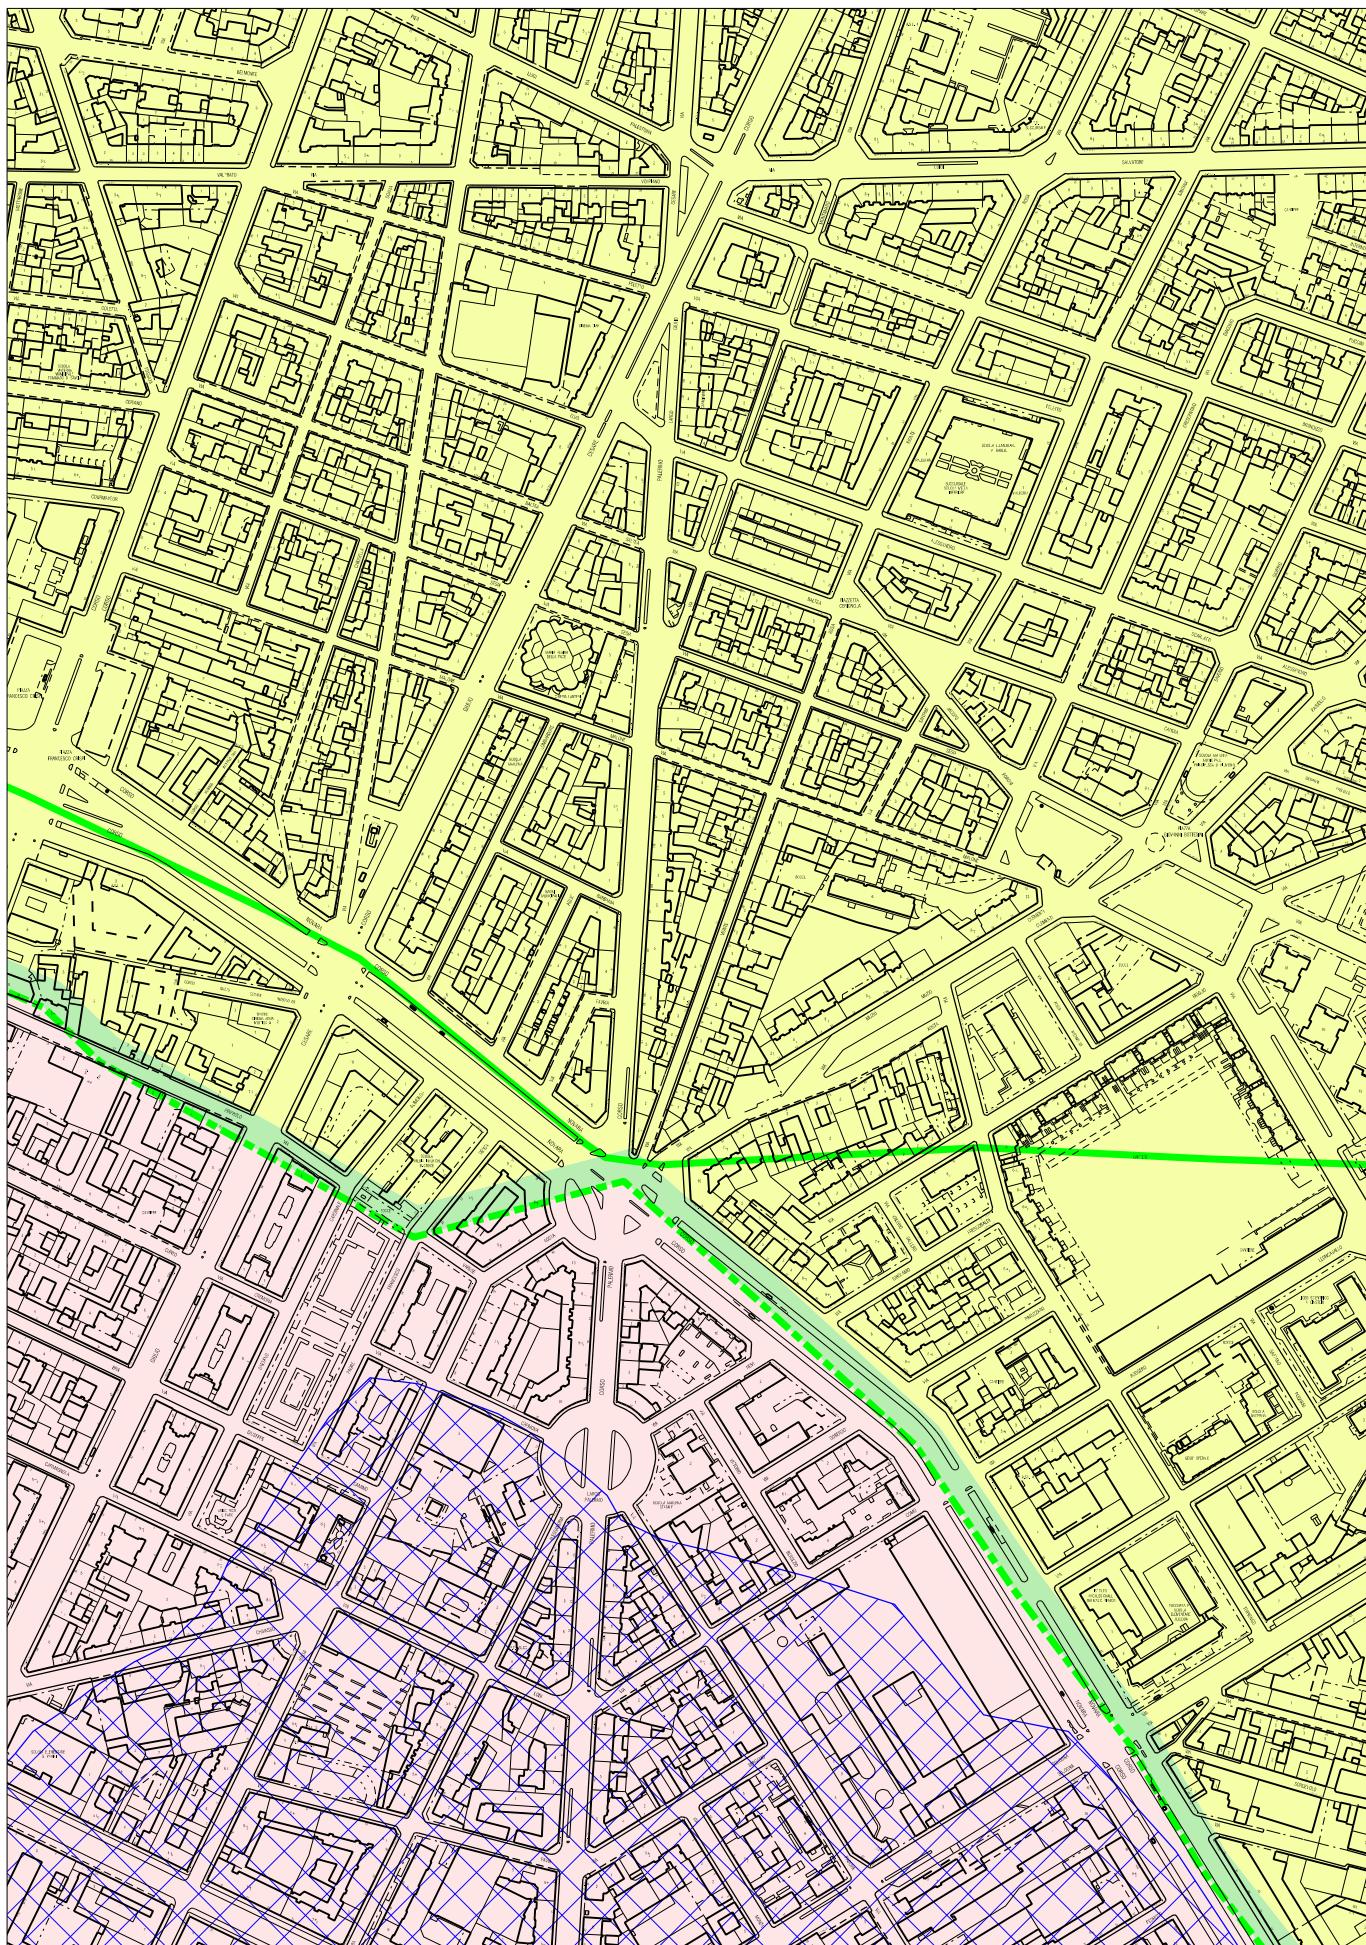
Carta di sintesi della pericolosità geomorfologica e dell' idoneità all'utilizzazione urbanistica

Estratto scala 1:5.000

Sotto il profilo idrogeomorfologico, l’area in oggetto è classificata nella classe I – sottoclasse I (P), che comprende aree edificate ed inedificate, non soggette a pericolo di inondazione né di allagamento, caratterizzate da porzioni di territorio dove le condizioni di pericolosità geomorfologica sono tali da non porre limitazioni alle scelte urbanistiche.
