EX PALAZZO DELLE PRETURE

Interventi di ristrutturazione, adeguamento normativo e funzionale e restauro delle facciate

PROGETTO DEFINITIVO

TAV R011 **Rilievo: Prospetti su corte interna - Individuazione dei materiali**

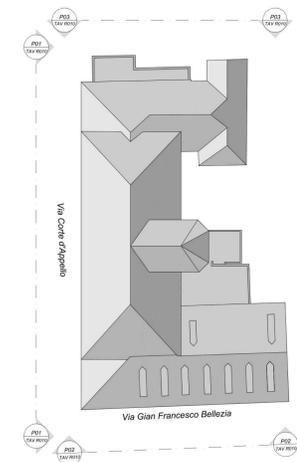
01 Prospetto su Via Corte d'Appello - P01
SCALA 1:100

**2 INFESTAZIONI E PATINE BIOLOGICHE**
Si riscontra la presenza di microforme infestanti, costituite da colonie di microrganismi autotrofi e/o eterotrofi.

**4 CROSTA**
Strato superficiale di alterazione del materiale o dei prodotti utilizzati per eventuali trattamenti. Di spessore variabile, è distinguibile dalle parti sottostanti per le caratteristiche morfologiche e per il colore. Può distaccarsi spontaneamente dal substrato.

**5 DISTACCHI - LACUNAMANCANZA**
Lacunamancanza con caduta o perdita di parti con messa in luce di strati più o meno profondi del supporto.
-

**6 DECOESIONE ED ESFOGLIAZIONE**
Sono presenti processi di degrado degli intonaci dovuti all'azione dell'acqua e all'invecchiamento degli stessi con il continuo processo di modifica e di adattamento all'ambiente. Tale problematica porta al degrado del materiale e a distacchi dello stesso su più strati superficiali sovrapposti tra loro.

**7 SCAGLIATURA**
Pelleccia totale o parziale di materiale di spessore e consistenza variabili. L'acqua è l'agente più importante nel causare il degrado dovuto alla cristallizzazione dei sali, i quali cristallizzano per lo più come conseguenza di un processo di evaporazione o di un cambiamento di temperatura. La cristallizzazione causa tensioni meccaniche interne al materiale, che hanno come effetto la disgregazione, il successivo e la perdita definitiva.

**9 DANNI ANTROPICI**
Il degrado è derivante da atti vandalici testimoniati da esposizione di scritte e/o graffiti, per lo più lungo la fascia inferiore dei fronti, effettuati con vernici colorate e prodotti acrilici, anche penetranti in profondità.

**12 EROSIONE**
Perdita di materiale superficiale per azione chimica e fisica dei fenomeni climatici quali inquinamento atmosferico, correnti eoliche, precipitazioni, scioglimento di ghiaccio e variazioni ripetute delle condizioni termometriche.

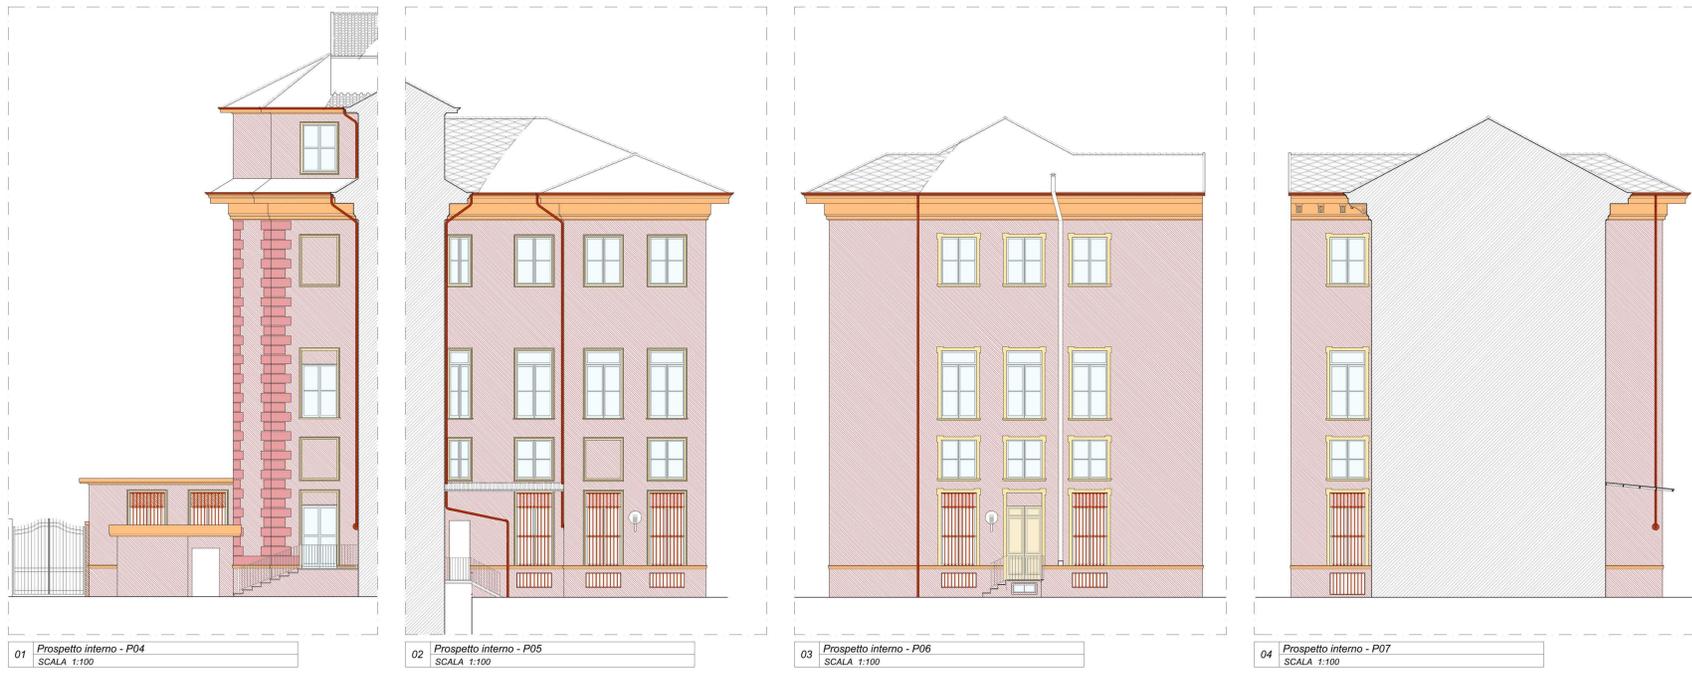
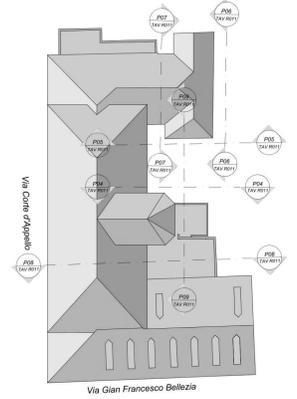
**4 CROSTA**
Strato superficiale di alterazione del materiale o dei prodotti utilizzati per eventuali trattamenti. Di spessore variabile, è distinguibile dalle parti sottostanti per le caratteristiche morfologiche e per il colore. Può staccarsi spontaneamente dal substrato.

**5 DISTACCHI - LACUNA/MANCANZA**
Lacuna/mancanza con caduta o perdita di parti con messa in luce di strati più o meno profondi del supporto.
-

**6 DECOESIONE ED ESFOLIAZIONE**
Sono presenti processi di degrado degli intonaci dovuti all'azione dell'acqua e all'arricchimento degli stessi con il continuo processo di modifica e di adeguamento all'ambiente. Tale problematica porta al degrado del materiale e a distacchi dello stesso su più strati superficiali sottostanti tra loro.

**7 SCAGLIATURA**
Perdita totale o parziale di materiale di spessore e consistenza variabili. L'acqua è l'agente più importante nel causare il degrado dovuto alla cristallizzazione dei sali, i quali cristallizzano per lo più come conseguenza di un processo di evaporazione o di un cambiamento di temperatura. La cristallizzazione causa tensioni meccaniche interne al materiale, che hanno come effetto la disgregazione, il scollamento e la perdita definitiva.

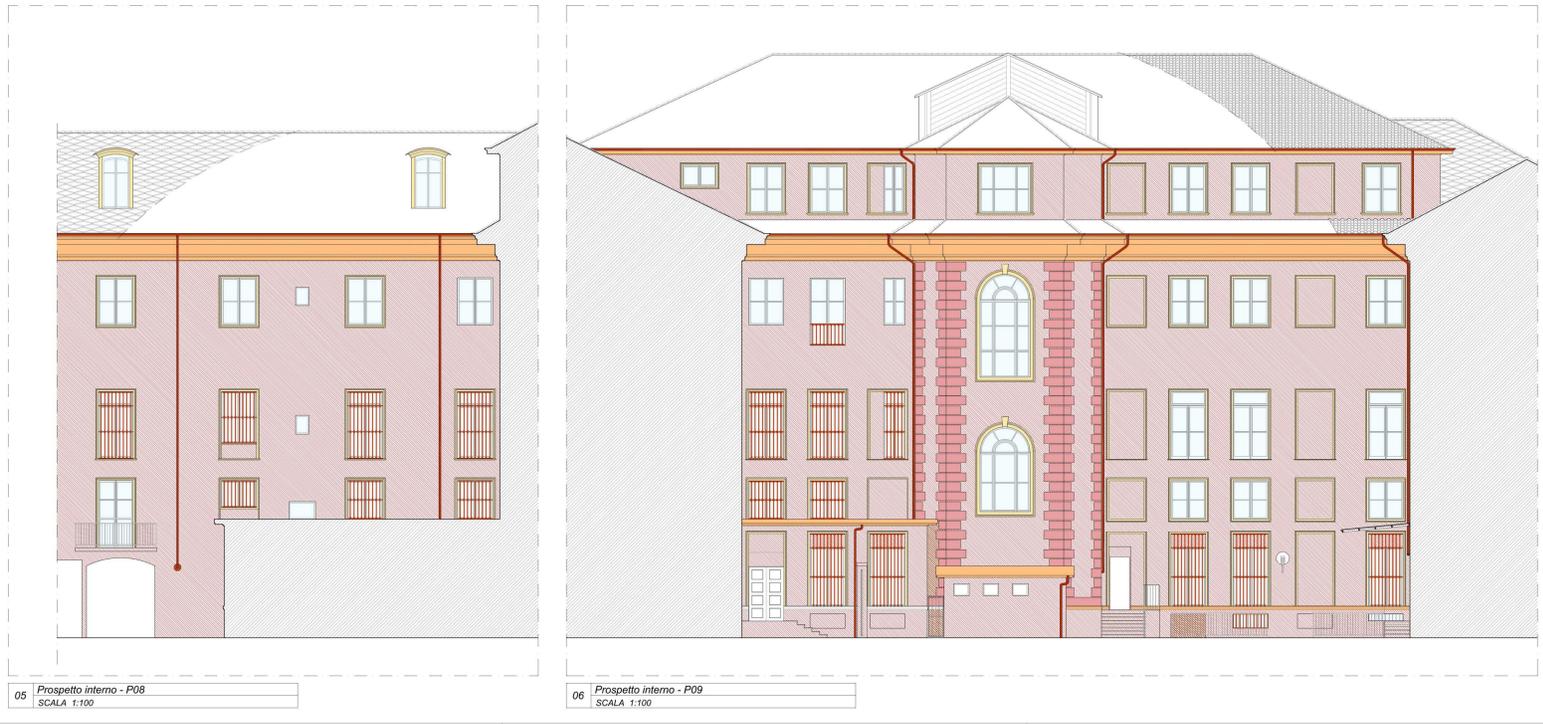
**13 STUCCATURE SUCCESSIVE**
Si presentano ridipinture e stuccature cementizie realizzate in maniera incongrua per cronie e caratteristiche del materiale rispetto all'aspetto originale.
