Permesso di Costruire

**SALVAGUARDIA DELL'EDIFICIO EX MONDO X (FASE 2) - PROGETTO CSI NEXT - RIUTILIZZO
TETTOIA PER RIMESSA MOTOVEICOLI**

RELAZIONE TECNICO ILLUSTRATIVA

arch. PAOLO BOVO

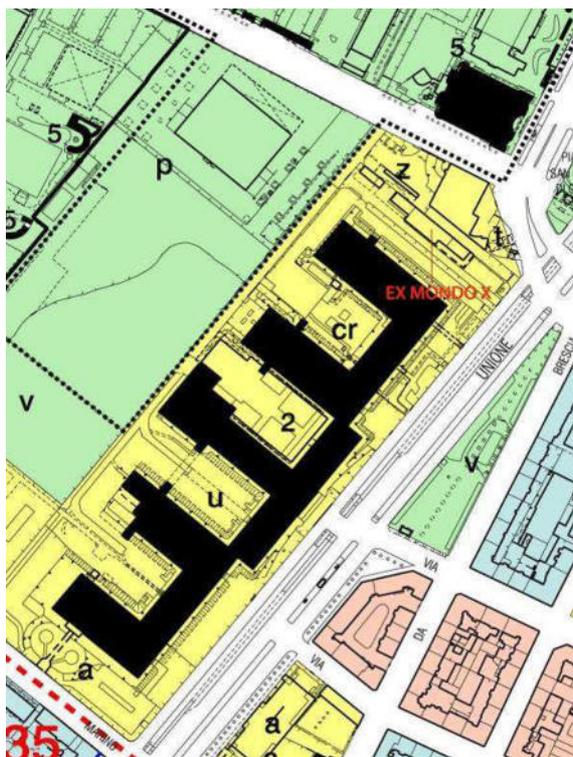
ETRATTO DAL PRGC – TAVOLA DI AZZONAMENTO

Nel PRGC vigente il fabbricato è inserito nella TAVOLA 1 DI AZZONAMENTO: Zona/Area Normativa ZONA Urbana Consolidata Residenziale Mista 2.00 (2.00), contemplata dall'art 12 e Area a servizi pubblici ed a servizi assoggettati all'uso pubblico di cui all' art 8 / Area S e Aree per servizi di cui all'art.19.

(copia degli estratti di piano in planimetria sono allegati alla presente in calce)

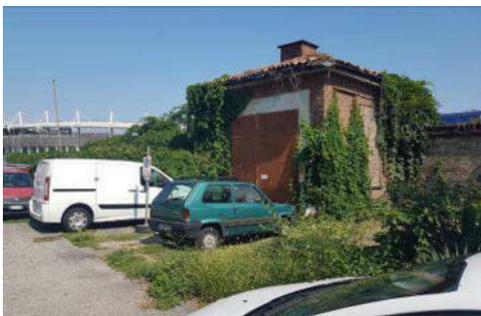
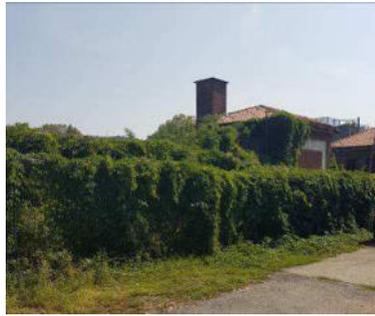
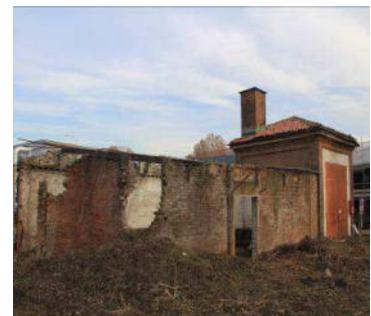
a) Basso fabbricato - "Casotto"

Lo stato odierno di conservazione del basso fabbricato (casotto) adiacente all'immobile evidenzia una condizione di invecchiamento e degrado esteriore delle superfici che necessitano di una completa opera di riqualificazione. La struttura portante dell'edificio in muratura non prospetta però alterazioni significative che richiedano un pronto intervento.

In questa fase progettuale le opere contemplate dall'istanza non prevedono interventi da eseguire sulla costruzione del casotto, che verranno mantenute nello stato di fatto.

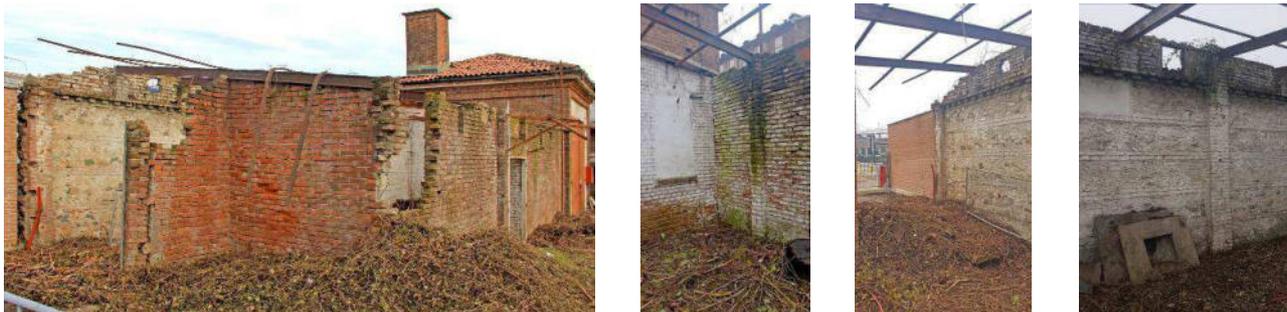
b) Tettoia preesistente

L'edificio esistente costituisce una tettoia, insistente sull'area nord-est del lotto di proprietà del CSI Piemonte, costruita in adiacenza al fabbricato del "casotto". Questa, attualmente in stato di abbandono, è collegata direttamente al casotto sul prospetto nord-ovest che funge da sistema di appoggio delle strutture secondarie (arcarecci) del piano di copertura. La tettoia è priva del precedente manto di copertura in ETERNIT – rimosso alla luce del provvedimento *della Città di Torino CILS 01-001272-0000052392-2015 presentata il 25/01/2015* e le strutture superstiti di orditura primaria sono interamente degradate. Le cortine murarie poste sul lato sud e ovest, costruite in laterizio pieno a vista, mostrano evidenti tratti mancanti, dovuti al cedimento e crollo delle superfici e estese lacune che compromettono la consistenza e stabilità della struttura.

Gli elementi metallici costituenti l'orditura del manto di copertura, poggiante sulla cortina muraria insistente a sud del lotto e solidarizzate al paramento murario confrontante del lato nord sono corrosi dalla ruggine e non più recuperabili.

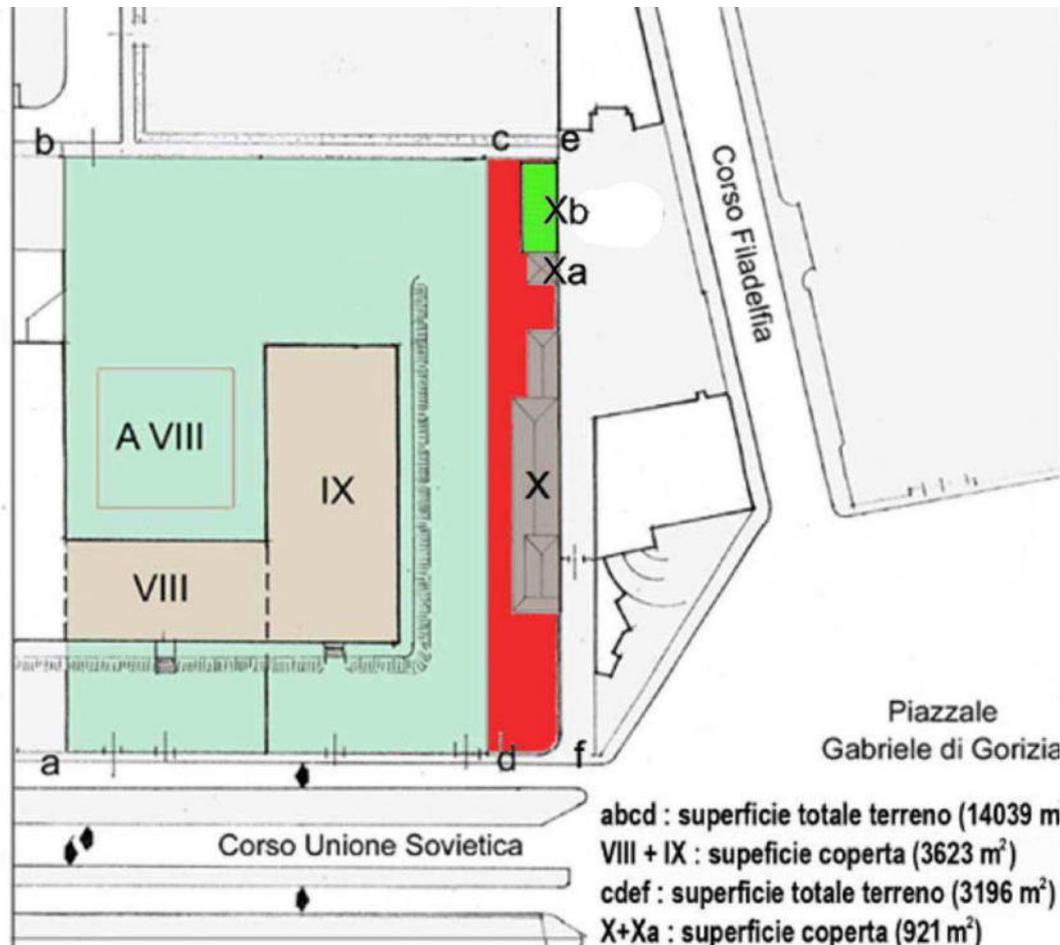
CALCOLO DI VOLUMI E SUPERFICI PER L'AREA D'INTERVENTO - VERIFICHE DIMENSIONALI

INDICE DI EDIFICABILITÀ FONDIARIA	IF = 2 mq/mq	
SUPERFICIE FONDIARIA CSI	(S.F.) N.C.E.U. Foglio 1397 – Mappale 79	17.235 mq
SUPERFICIE COPERTA	(S.C.) Due padiglioni esistenti (VIII e IX)	3.623 mq
	Mondo X	890 mq
	Casotto adiacente Mondo X (Xa)	30 mq
	Nuova tettoia rimessa motoveicoli (Xb)	124 mq
	Totale S.C.	4.667 mq
SUPERFICIE LORDA DI COSTRUZIONE	Due padiglioni esistenti (VIII e IX)	19.815 mq
(S.L.P.)		
	Mondo X esistente: piani terra, interrato e sottotetto (ad esclusione della porzione avente altezza pari o inferiore a metri 1,80, misurata all'intradosso del solaio di copertura – art. 18 lett. k) R.E. e del vano scala - art.18 lett. J) R.E.)	1.089 mq
	Mondo X soppalco oggetto di altra istanza	53 mq
	Casotto adiacente Mondo X (Xa)	30 mq
	Nuova tettoia rimessa motoveicoli in progetto (Xb)	124 mq
	Totale S.L.P.	21.111 mq
S.L.P. CONSENTITA	S.F. x I.F. = 17.235 x 2 =	34.470 mq
S.L.P. TOTALE		21.111 mq

21.111 mq (S.L.P. totale) < 34.470 mq (S.L.P. consentita)

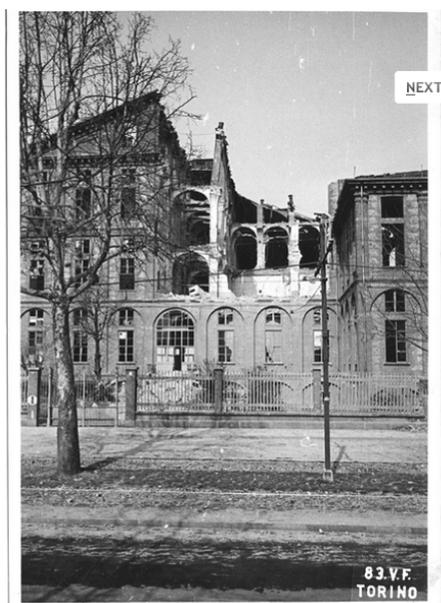
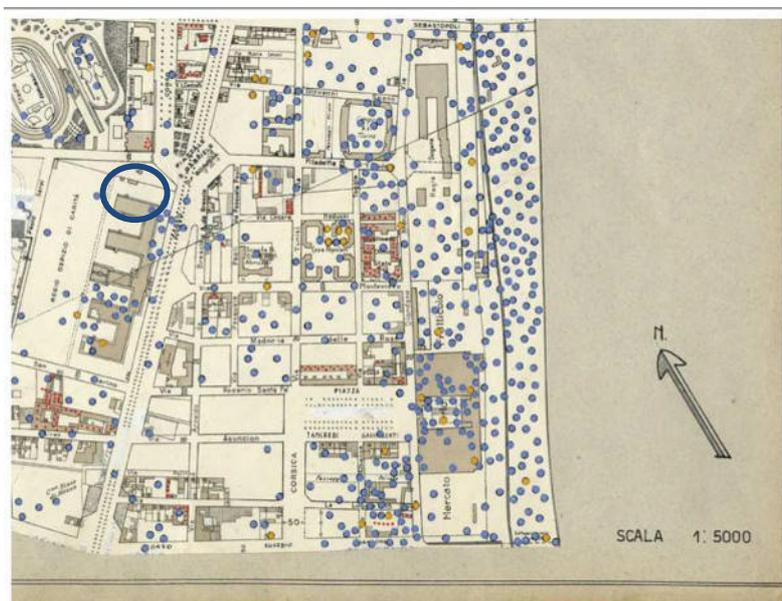
⁴ Danni arrecati agli stabili 1:5000, 1942-1945. Zona 10: Santa Rita da Cascia, Stadio Comunale, Ospizio di Carità nuovi mercati. Archivio Storico della Città di Torino, Tipi e disegni, cart. 68, fasc. 2 disegno 10 – quadrante 2.
