CITTA' DI TORINO
DIVISIONE INFRASTRUTTURE E MOBILITA'
AREA INFRASTRUTTURE
SERVIZIO PONTI, VIE D'ACQUA ED INFRASTRUTTURE

PROCESSO VERBALE PER L'ESECUZIONE DI
INTERVENTI DI SOMMA URGENZA
AI SENSI DELL' ART. 163 DEL D.Lgs. 50/2016 e s.m.i.

L'anno 2021, il mese di gennaio, il giorno 4, presso il ponte Washington sulla Dora situato in corrispondenza di c.so Brianza, considerato che:

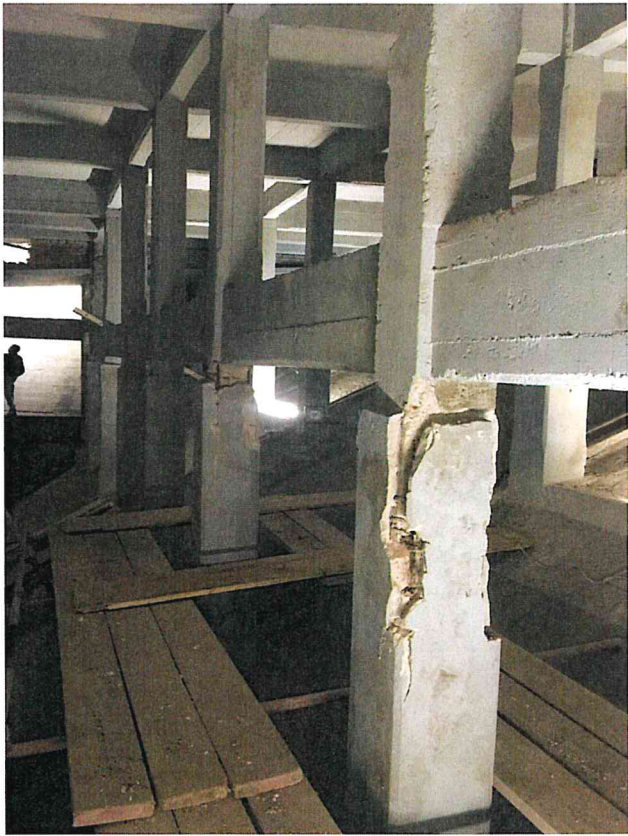
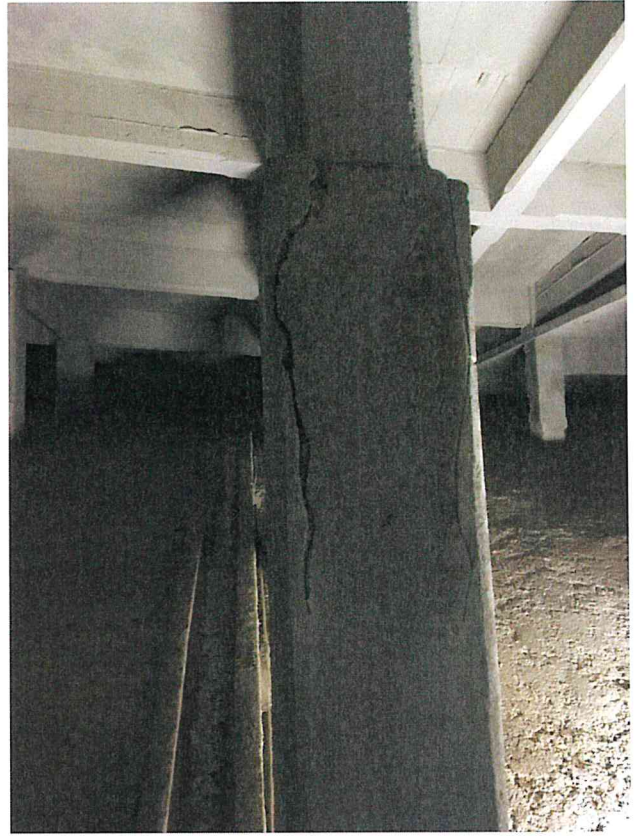
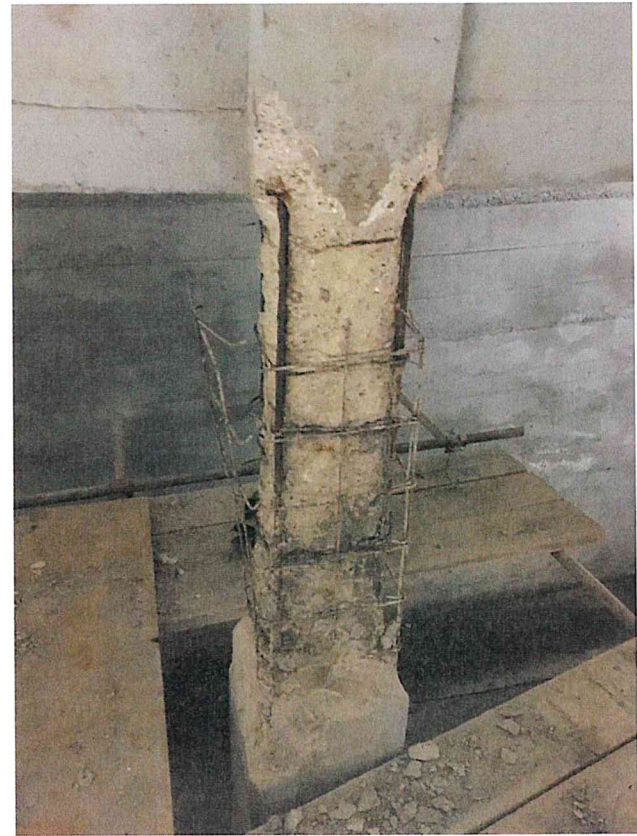
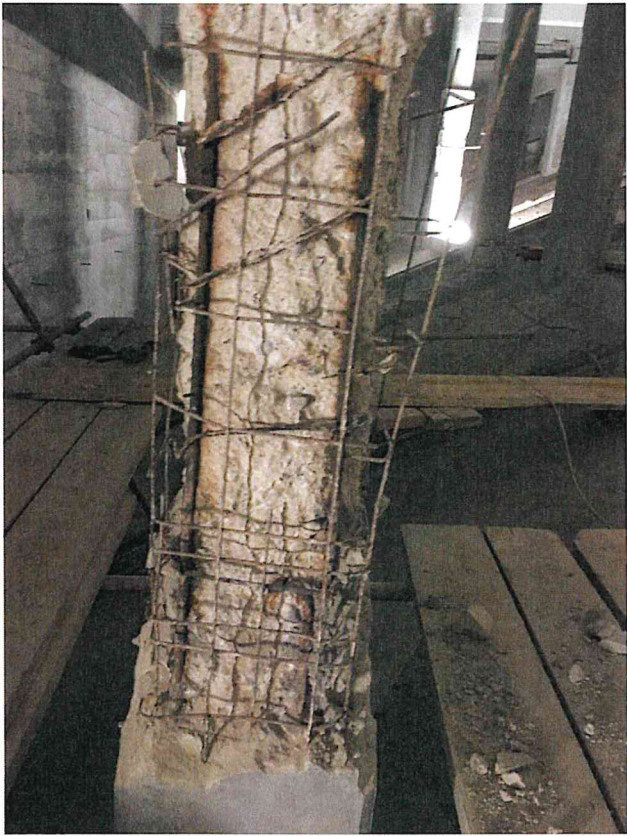
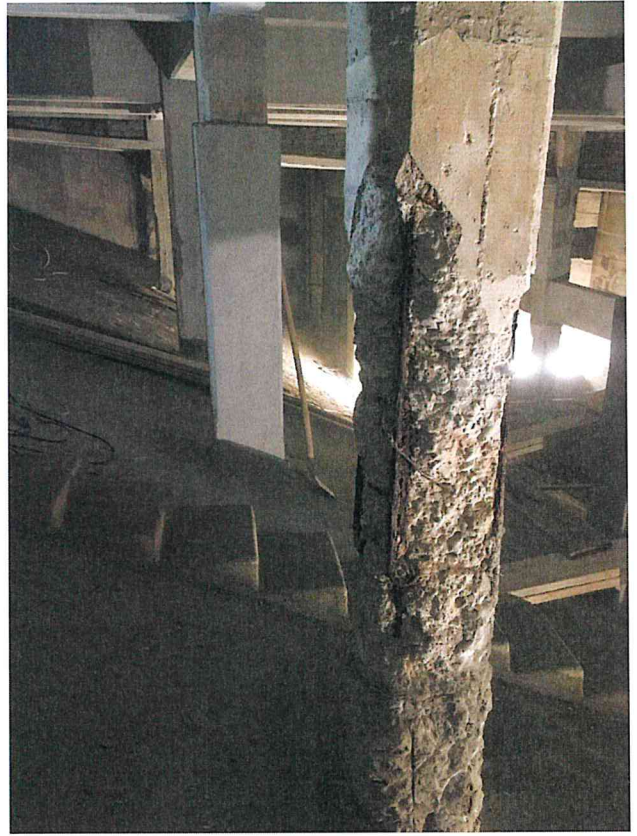
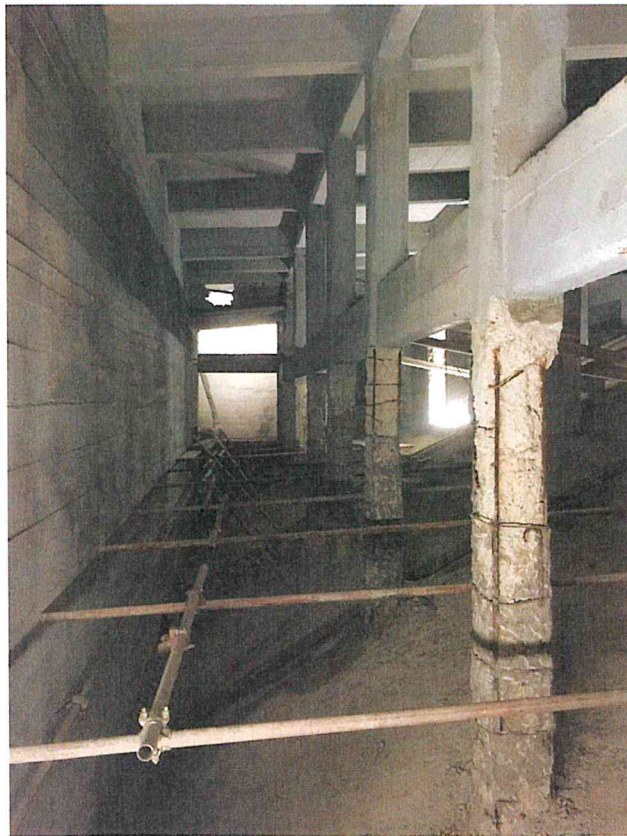
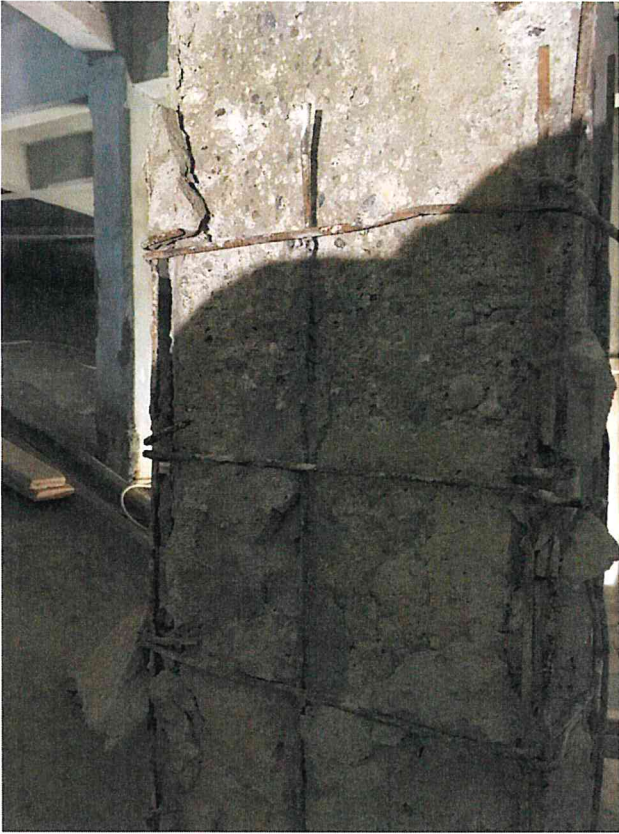
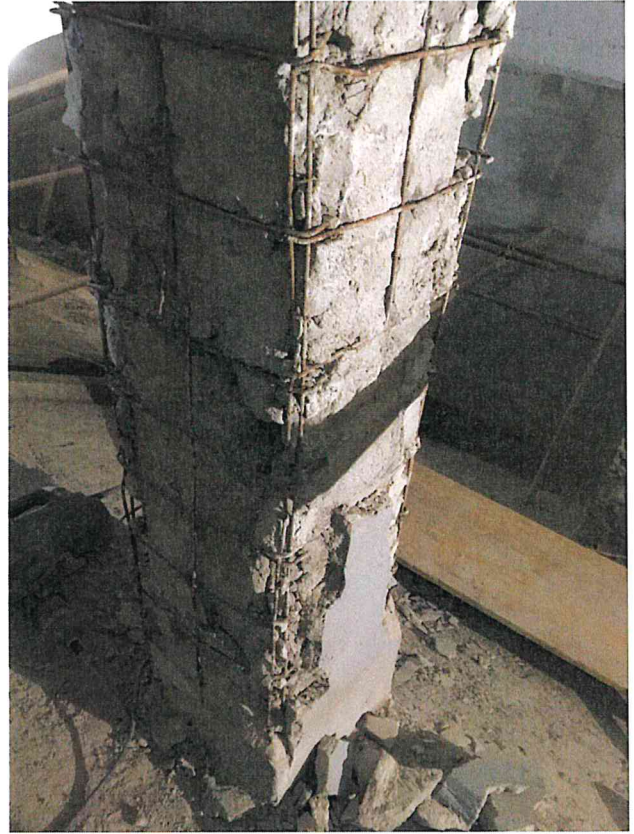
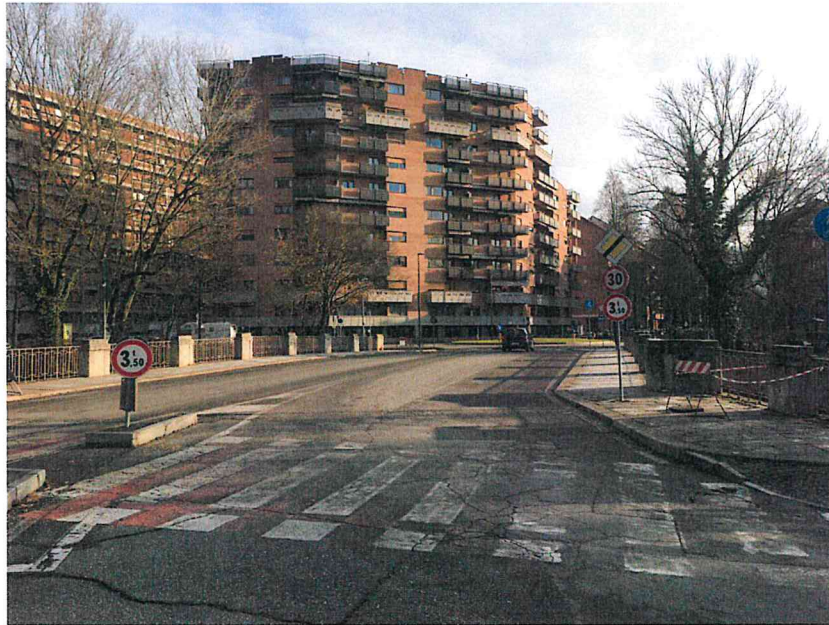
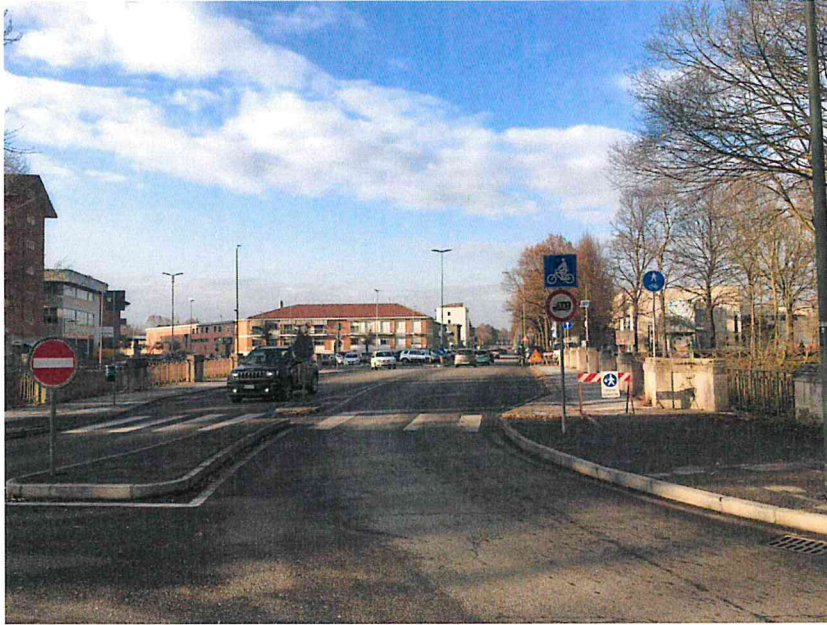
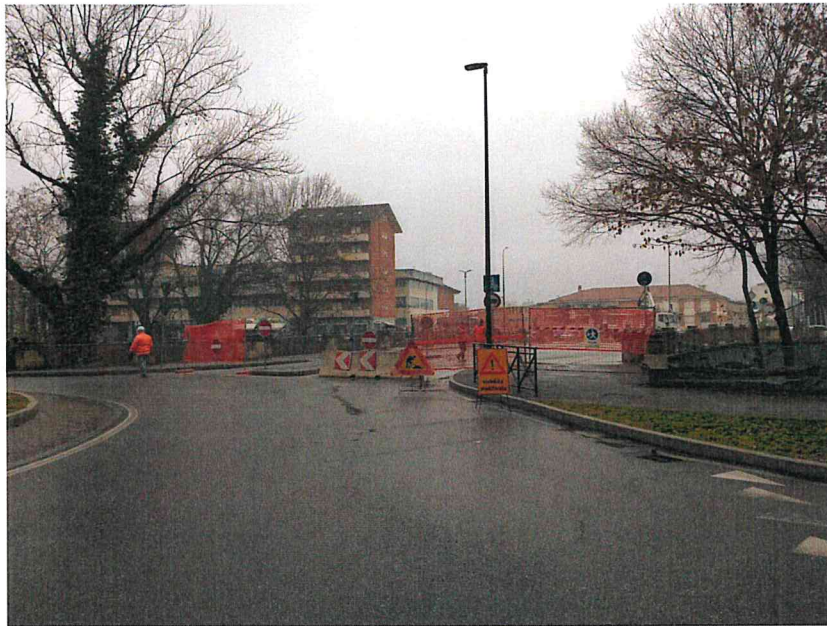
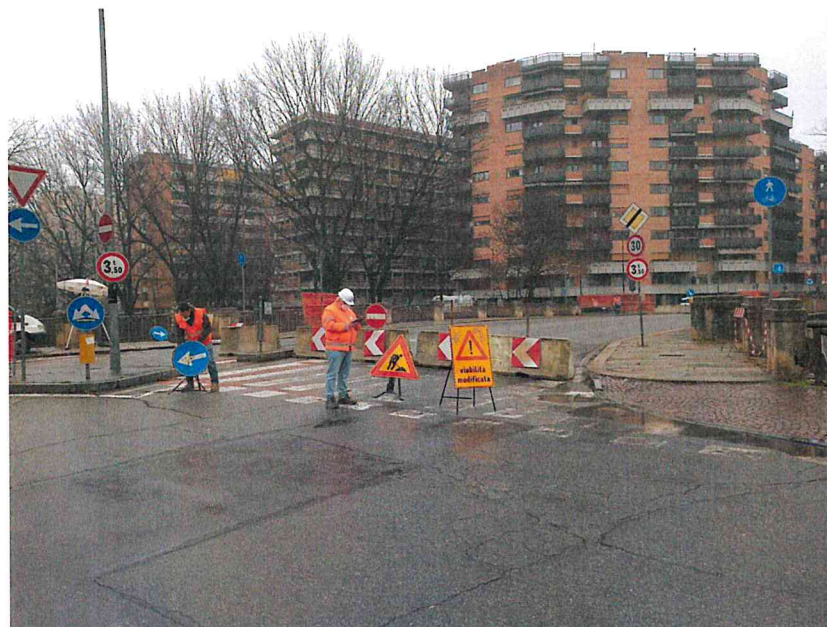
ALLEGATO 1
DOCUMENTAZIONE FOTOGRAFICA

- nel corso di queste prime ispezioni (effettuate sulla metà sinistra dell'impalcato) si è rilevato che tutti i pilastri interni in c.a. di collegamento tra la soletta superiore e quella inferiore presentavano dei ringrossi in cls con ampie ed estese fessurazioni verticali; in accordo con l'impresa esecutrice dei lavori si è pertanto stabilito di rimuovere tale ricoprimento da alcuni pilastri, al fine di verificare l'eventuale stato di ammaloramento delle superfici sottostanti ed in tal modo è emerso un avanzato stato di ammaloramento sia delle armature in acciaio, sia del calcestruzzo;

A seguito dell'ispezione visiva dell'interno dell'impalcato del ponte Washington a seguito della rimozione dei ringrossi in cls su alcuni pilastri in c.a. di collegamento della soletta superiore con quella inferiore, i tecnici comunali danno atto che:
