ESSELUNGA S.p.A.
Via Giambologna, 1
20096 Limito di Pioltello (Milano)

Titolo:		Scala:	CODICE ELABORATO:
RELAZIONE GEOLOGICA E GEOTECNICA			EU.R.06
Revisione	Data	Oggetto	
01	Gennaio 2020	Aggiornamento	
02	Gennaio 2021	Aggiornamento per Rapporto Ambientale	
03	Giugno 2021	Aggiornamento per Adozione

L'area ex FIAT Officine Grandi Motori, attualmente di proprietà Esselunga S.p.A., ubicata a Torino all'interno del quadrilatero delimitato da corso Vigevano, corso Vercelli, via Carmagnola e via Damiano (**Figura 1**), fa parte dell'Ambito 9.33 "Damiano" del Programma Integrato di Riquilificazione Urbanistica (PRIN) in variante parziale al Piano Regolatore Generale Comunale (PRGC), approvato con Delibera del Consiglio Comunale n. 109 del 29/10/2007.

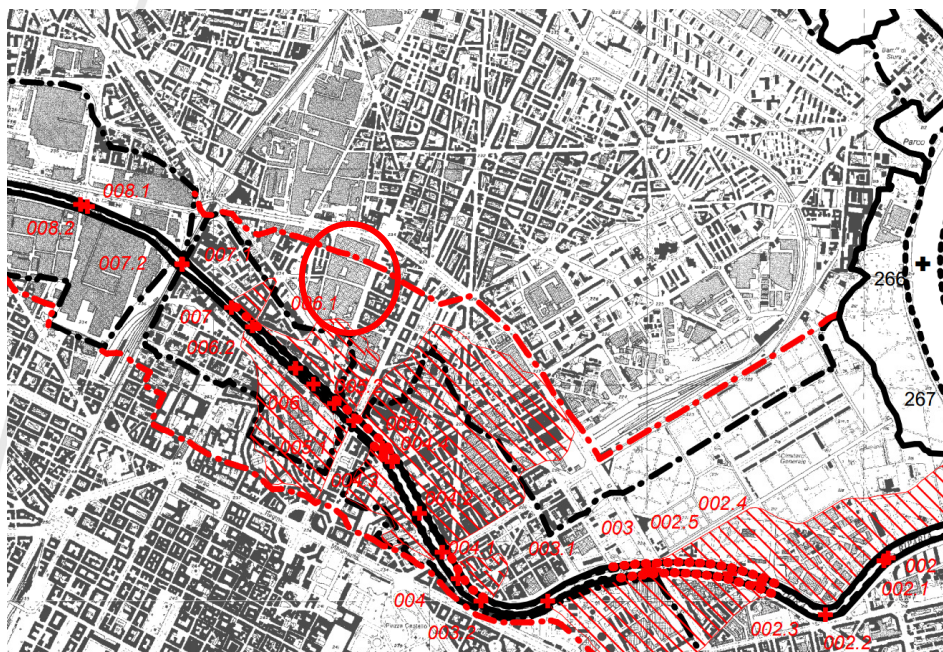
Si riporta di seguito uno stralcio del Foglio 156 Sezione III - Torino Est del PAI aggiornato con le modifiche apportate nel 2008 alle fasce del fiume Dora Riparia (il cui alveo è posto a sud del sito). Le fasce fluviali aggiornate sono cartografate in rosso; le vecchie fasce sono indicate in nero. A seguito dell'aggiornamento del tracciato delle fasce fluviali, buona parte dell'area di intervento rientra all'interno della fascia C (che comprende le aree potenzialmente interessate dalla piena catastrofica con tempo di ritorno di 500 anni). Risulta esclusa dalla fascia C del PAI la porzione settentrionale delle Zona Nord, posta indicativamente fra la prosecuzione di via Pinerolo e corso Vigevano.

Nella precedente versione della cartografia del PAI (si vedano fasce fluviali indicate in nero) l'intera superficie del sito veniva invece esclusa dalla fascia C.

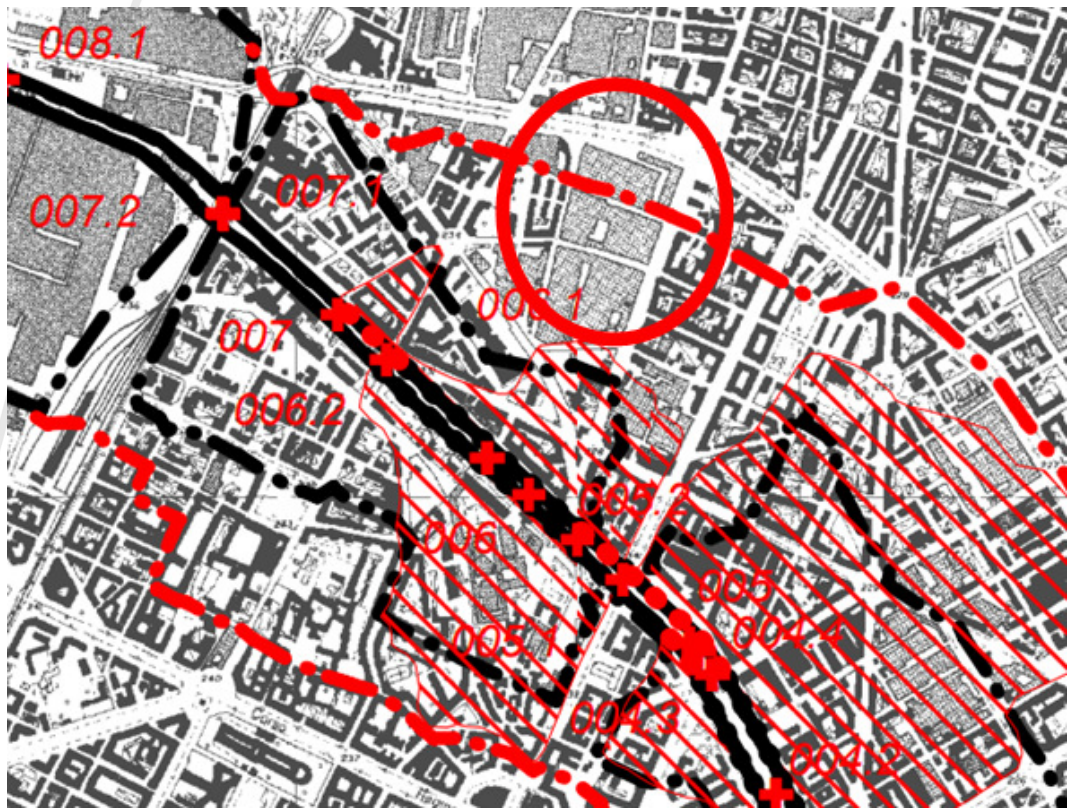
L’ubicazione delle sezioni in questione (coincidenti con quelle riportate nella cartografia del PRG di cui alla figura precedente) è mostrata nella seguente figura (estratto della cartografia PAI):

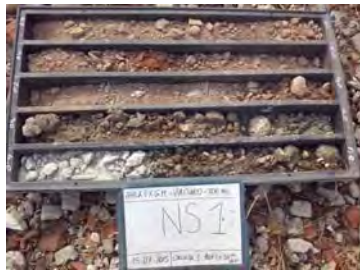
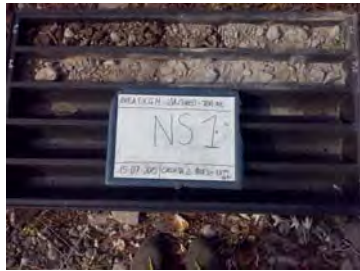
NS1-A

Sondaggio NS1	Profondità raggiunta 7 m	Tipo Carotaggio Continuo
Responsabile Dott. Geol. Mattia Ciattaglia	Operatore SEMP S.r.l.	Inizio/Fine Esecuzione 14/07/2015

Scala (m)	Litologia	Descrizione	Quota	Diametro foro	Cassetta catalogatrice	Falda	Evidenze organolettiche	Profondità campioni	Intervallo
1.00		Terreno di riporto costituito prevalentemente da frammenti e pezzi di cls e laterizi con frammenti di vetro e gomma e subordinata presenza di ghiaia e sabbia. A partire dalla profondità di 3,0 m dal p.c. prevalente presenza di terreno sabbioso limoso di colore bruno con subordinati ghiaia, ciottoli e frammenti di laterizi e cls.

2.00			3.80						
3.00		Soletta in cls.	4.50					4.50	
4.00		Terreno di riporto costituito prevalentemente da ghiaia e sabbia limosa di colore bruno con rari ciottoli e frammenti di mattoni e cls.	5.50

5.00			6.20						5.50
6.00		Ghiaia e ciottoli in subordinata matrice sabbiosa di colore grigio a tratti cementata. I ciottoli sono arrotondati, non alterati eterometrici e poligenici.	7.00	(101 mm)

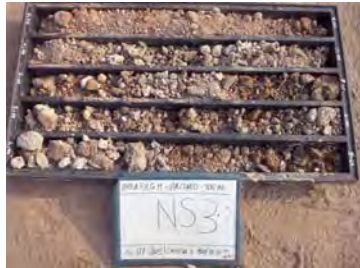
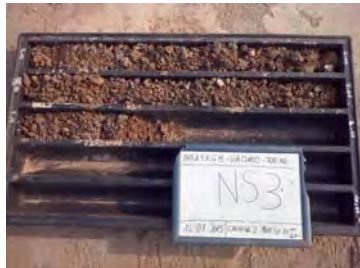
Sondaggio NS3	Profondità raggiunta 7,5 m	Tipo Carotaggio Continuo
Responsabile Dott. Geol. Mattia Ciattaglia	Operatore SEMP S.r.l.	Inizio/Fine Esecuzione 14/07/2015

Scala (m)	Litologia	Descrizione	Quota	Diametro foro	Cassetta catalogatrice	Falda	Evidenze organolettiche	Profondità campioni	Intervallo
0.00 - 4.50		Terreno di riporto costituito da frammenti e pezzi di cls e laterizi con frammenti di vetro e gomma frammisto a terreno sabbioso ghiaiaoso, talvolta debolmente limoso di colore bruno. A profondità comprese tra 3,8 e 4,5 m dal p.c. si osserva la presenza di un livello a granulometria più grossolana, costituito da materiale assimilabile al magrone.	4.50

4.50	NS3-A
4.50 - 7.50		Terreno di riporto costituito da ghiaia e sabbia limosa di colore bruno con abbondanti frammenti di mattoni.	7.50	(101 mm)

5.00 - 6.00	NS3-B
7.50 - 10.00				7.50

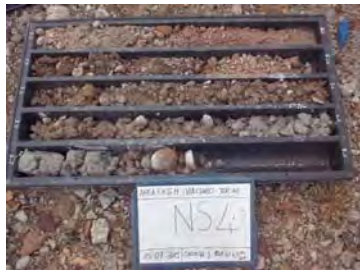
Sondaggio NS4	Profondità raggiunta 5,5 m	Tipo Carotaggio Continuo
Responsabile Dott. Geol. Mattia Ciattaglia	Operatore SEMP S.r.l.	Inizio/Fine Esecuzione 15/07/2015

Scala (m)	Litologia	Descrizione	Quota	Diametro foro	Cassetta catalogatrice	Falda	Evidenze organolettiche	Profondità campioni	Intervallo
0.00 - 3.70		Terreno di riporto costituito prevalentemente da frammenti e pezzi di cls e laterizi con frammenti di vetro e gomma e subordinata presenza di ghiaia e sabbia.

3.70 - 4.30		Ghiaia in matrice costituita prevalentemente da cemento. Probabilmente si tratta di una pavimentazione debolmente cementata (tipo magrone).	3.70

4.30 - 4.50			4.30						
4.50 - 5.50		Materiale di riporto costituito da cls e frammenti di mattoni.	4.50						
5.50 - 5.50		Manufatto in cemento armato presente almeno fino alla profondità di 5,5 m dal p.c. Impossibile estrarre carotiere e batteria d'aste dal foro di sondaggio perchè incastrate (probabilmente a causa dei pezzi di ferro dell'armatura).	5.50	101 mm

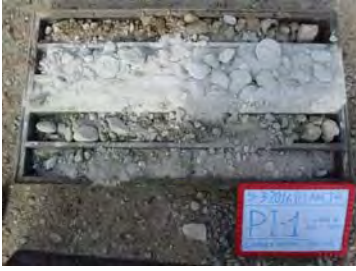
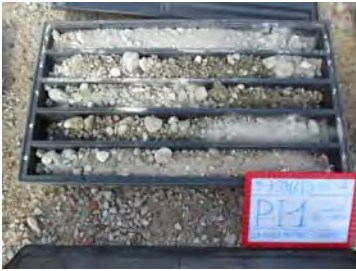
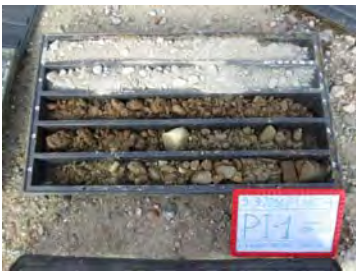
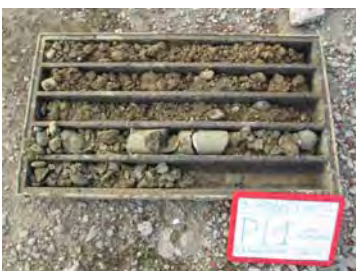
Sondaggio PI-1	Profondità raggiunta 20,0 m	Tipo Carotaggio Continuo ales. a distruzione
Responsabile Dott. Geol. Alessandro Rolando	Operatore Semp Srl	Inizio/Fine Esecuzione 07-08/03/2016

Scala (m)	Litologia	Descrizione	Quota	Diametro foro	Metodo stabilizzazione	Cassetta catalogatrice	Pozzo	Falda	Evidenze organolettiche	Profondità campioni	Intervallo	Prova LeFranc
-1		Terreno di riporto costituito da sabbia, ghiaia, limo e rari ciottoli con frammenti di laterizi.	-1.00							0.00 PI-1/A		
-2		Manufatto in calcestruzzo.	-3.00

-1.00		
-3		Sabbia e ghiaia a tratti ciottolosa di colore grigio, alternativamente a supporto di matrice e di clasti, debolmente addensata, non coesiva. I clasti appaiono arrotondati, non alterati, eterometrici e poligenici.	-4.00

-12		Sabbia e ghiaia a tratti ciottolosa di colore grigio, alternativamente a supporto di matrice e di clasti, debolmente addensata, non coesiva. I clasti appaiono arrotondati, non alterati, eterometrici e poligenici.	-14.60

-13		Limo sabbioso mediamente addensato e coesivo.	-15.00									
-14		Sabbia e ghiaia a tratti ciottolosa di colore grigio, alternativamente a supporto di matrice e di clasti, debolmente addensata, non coesiva. I clasti appaiono arrotondati, non alterati, eterometrici e poligenici.	-16.10									
-15			-16.60									
-16		Sabbia debolmente ghiaiosa di colore bruno-rossastro, debolmente addensata, non coesiva.	-19.50									
-17		Sabbia e ghiaia a tratti ciottolosa di colore grigio, alternativamente a supporto di matrice e di clasti, debolmente addensata, non coesiva. I clasti appaiono arrotondati, non alterati,	-20.00	(178mm)	(RM)

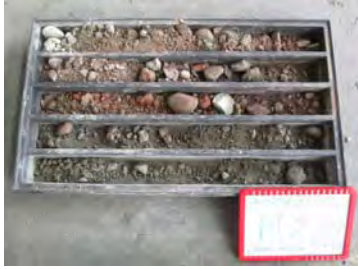
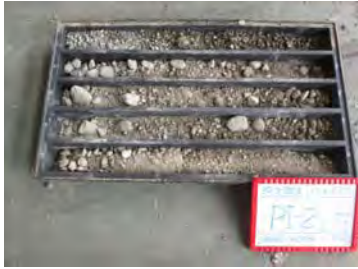
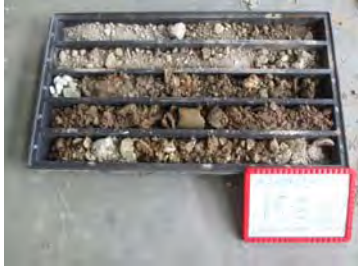
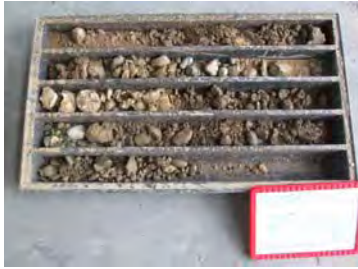
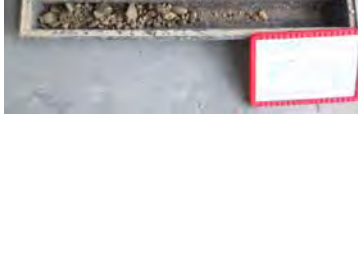
Sondaggio PI-2	Profondità raggiunta 20,0 m	Tipo Carotaggio Continuo ales. a distruzione
Responsabile Dott. Geol. Alessandro Rolando	Operatore Semp Srl	Inizio/Fine Esecuzione 29-30/03/2016

Scala (m)	Litologia	Descrizione	Quota	Diametro foro	Metodo stabilizzazione	Cassetta catalogatrice	Pozzo	Falda	Evidenze organolettiche	Profondità campioni	Intervallo
-0.10		Manufatto in calcestruzzo.	0.10							-0.10	
-1		Terreno di riporto costituito da sabbia, ghiaia e ciottoli con frammenti di laterizi.

-1.00	
-3		Sabbia con ghiaia, di colore grigio, a supporto di matrice, debolmente addensata, non coesiva. I clasti appaiono arrotondati, non alterati, eterometrici, poligenici. A profondità comprese tra 13,45 e 13,65 m si osserva la presenza di un livello a prevalente tessitura limoso-sabbiosa.	-3.00

-3.00	
-4										-4.00	
-7										-7.00	
-8										-8.00	
-11										-11.50	
-12										-12.50	
-13										-12.50	
-14		Limo ghiaioso-sabbioso di colore da marrone a grigio chiaro, a supporto di matrice, mediamente addensato, debolmente coesivo. I clasti appaiono arrotondati, mediamente alterati, eterometrici, poligenici.	-14.20

-15			-15.40							-12.50	
-16			-16.10							-12.50	
-17		Sabbie ghiaiose, debolmente limose di colore marrone, a supporto di matrice, debolmente addensate, non coesive. I clasti appaiono arrotondati, non alterati, eterometrici, poligenici.

-11.50	
-18										-12.50	
-19		Sabbie e ghiaie a tratti debolmente ciottolose, con intercalazioni arricchite in limo, di colore marrone, a supporto di matrice, debolmente addensate, non coesive. I clasti appaiono arrotondati, debolmente alterati, eterometrici, poligenici.	-19.50

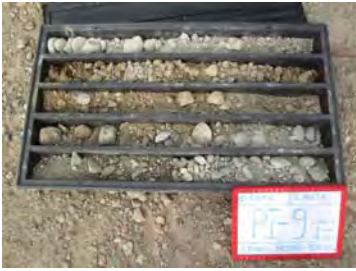
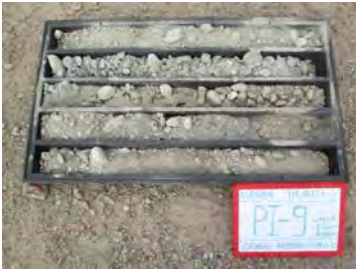
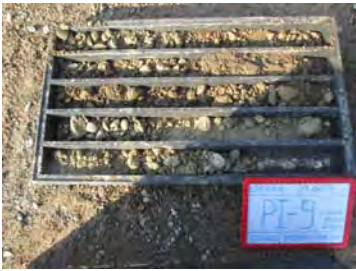
Sondaggio PI-9	Profondità raggiunta 20,0 m	Tipo Carotaggio Continuo ales. a distruzione
Responsabile Dott. Geol. Alessandro Rolando	Operatore Semp Srl	Inizio/Fine Esecuzione 15,18/03/2016

Scala (m)	Litologia	Descrizione	Quota	Diametro foro	Metodo stabilizzazione	Cassetta catalogatrice	Pozzo	Falda	Evidenze organolettiche	Profondità campioni	Intervallo	Prova LeFranc
		Manufatto in calcestruzzo.	-0.30									
-1		Terreno di riporto costituito da sabbia, ghiaia e ciottoli con frammenti di laterizi.	-1.20

-0.30 PI-9/1		
-2		Sabbia e ghiaia debolmente limosa e ciottolosa di colore grigio-rossastro, a supporto di matrice, debolmente addensata, non coesiva. I clasti appaiono arrotondati, non alterati, eterometrici, poligenici.	-3.70

-1.20 PI-9/4		
-3		Sabbia e ghiaia a tratti debolmente ciottolosa di colore grigio, alternativamente a supporto di matrice e di clasti, debolmente addensata, non coesiva. I clasti appaiono arrotondati, non alterati, eterometrici, poligenici

-7												
-8												
-9												
-10												
-11												
-12												
-13												
-14												
-15		Limo ghiaioso-sabbioso di colore da marrone a grigio chiaro, a supporto di matrice, mediamente addensato, debolmente coesivo. I clasti appaiono arrotondati, mediamente alterati, eterometrici, poligenici.	-14.20									
-16		Sabbia debolmente ghiaiosa e limosa di colore grigio-marrone, a supporto di matrice, debolmente addensata, non coesiva. I clasti appaiono arrotondati, non alterati, eterometrici, poligenici.	-16.40									
-17		Sabbia con ghiaia debolmente limosa di colore grigio-marrone, alternativamente a supporto di matrice e di clasti, debolmente addensate, non coesive. I clasti sono arrotondati, debolmente alterati, eterometrici, poligenici.	-17.50									
-18			-19.00									
-19			-19.50									
-20		Limo sabbioso-ghiaioso di colore grigio chiaro, mediamente addensato, debolmente coesivo.	-20.00	(178mm)	(RM)

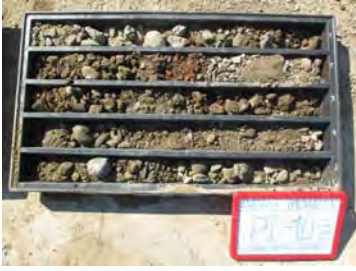
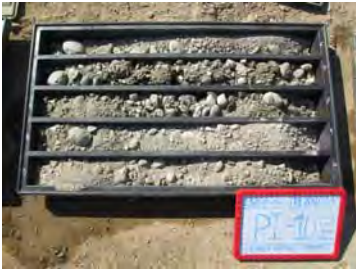
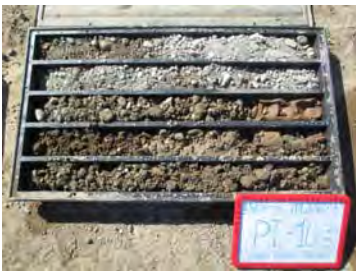
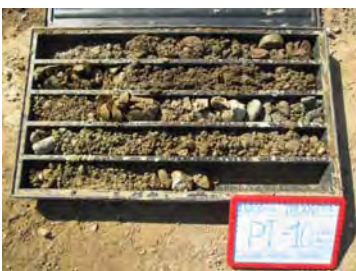
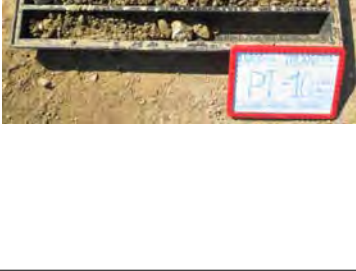
Sondaggio PI-10	Profondità raggiunta 20,0 m	Tipo Carotaggio Continuo ales. a distruzione
Responsabile Dott. Geol. Alessandro Rolando	Operatore Semp Srl	Inizio/Fine Esecuzione 11-15/03/2016

Scala (m)	Litologia	Descrizione	Quota	Diametro foro	Metodo stabilizzazione	Cassetta catalogatrice	Pozzo	Falda	Evidenze organolettiche	Profondità campioni	Intervallo	Prova LeFranc
-0.20		Terreno di riporto costituito da sabbia e ghiaia con frammenti di calcestruzzo.	0.40									
-1		Manufatto in calcestruzzo.										
-2		Terreno di riporto costituito da sabbia e ghiaia con frammenti di laterizi.	2.30

-0.40 PI-10/1 -1.40		
-3		Sabbia e ghiaia a tratti ciottolosa di colore grigio, alternativamente a supporto di matrice e di clasti, debolmente addensata, non coesiva. I clasti appaiono arrotondati, debolmente alterati, eterometrici, poligenici.

-11.50 PI-10/3 -12.50		
-12.80		Limo di colore bruno-rossastro debolmente addensato e	13.00									
-14		Sabbia e ghiaia a tratti ciottolosa di colore grigio, alternativamente a supporto di matrice e di clasti, debolmente addensata, non coesiva. I clasti appaiono arrotondati, debolmente alterati, eterometrici, poligenici.	16.20

-16.20		Sabbia debolmente ghiaiosa di colore grigio-bruno, debolmente addensata, non coesiva.	16.90									
-17		Sabbia e ghiaia a tratti ciottolosa di colore grigio, alternativamente a supporto di matrice e di clasti, debolmente addensata, non coesiva. I clasti appaiono arrotondati, debolmente alterati, eterometrici, poligenici.	17.30 17.50									
-19.50		Limo di colore giallastro.	19.50									
-20		Sabbie e ghiaie a tratti ciottolose, grigio, alternativamente a supporto di matrice e di clasti, debolmente addensate, non coesive, con clasti arrotondati, debolmente alterati, eterometrici,	20.00	(178mm)	(RM)

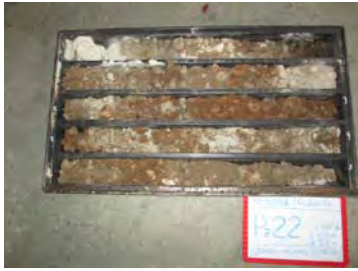
Sondaggio Pz22	Profondità raggiunta 19,5 m	Tipo Carotaggio Continuo ales. a distruzione
Responsabile Dott. Geol. Alessandro Rolando	Operatore Semp Srl	Inizio/Fine Esecuzione 30/03/2016 - 01/04/2016

Scala (m)	Litologia	Descrizione	Quota	Diametro foro	Metodo stabilizzazione	Cassetta catalogatrice	Pozzo	Falda	Evidenze organolettiche	Profondità campioni	Intervallo	Prova LeFranc
-0.10		Manufatto in calcestruzzo.	-0.10							-0.10		
-1		Terreno di riporto costituito da sabbia, ghiaia, ciottoli e frammenti di laterizi.	-2.00

-1.00		
-2		Limo sabbioso-ghiaioso di colore bruno-rossastro, debolmente addensato, a tratti debolmente coesivo.	-3.10							-2.00		
-3		Sabbia ghiaiosa a tratti limosa di colore da bruno-rossastro a grigio, debolmente addensata, a tratti debolmente coesiva. I clasti appaiono arrotondati, debolmente alterati, eterometrici, poligenici.	-5.00

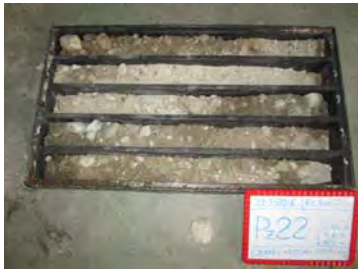
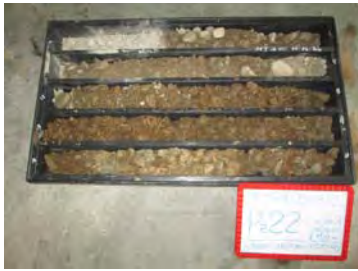
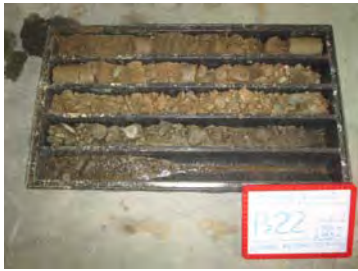
-3.00		
-4		Sabbia con ghiaia di colore grigio, debolmente addensata, non coesiva. I clasti appaiono arrotondati, non alterati, eterometrici, poligenici. A partire dalla profondità di 12,5 m dal p.c. si osservano un aumento della frazione limosa e del grado di alterazione.	-14.90

-8.00		
-6		Sabbia limosa debolmente ghiaiosa di colore marrone, debolmente addensata, a tratti debolmente coesiva.	-19.50							-11.50		
-7		Sabbia con ghiaia debolmente limosa di colore da marrone a grigio scuro, debolmente addensata, non coesiva. I clasti appaiono arrotondati, debolmente alterati, eterometrici, poligenici.	-20.00	(178mm)	(RM)					-12.50		
-8			-20.00							-12.50		
-9												
-10												
-11												
-12												
-13												
-14												
-15												
-16												
-17												
-18												
-19												
-20

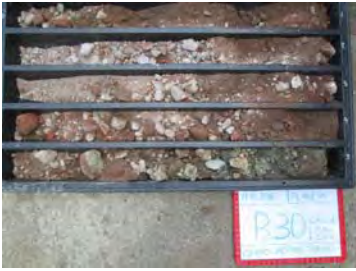
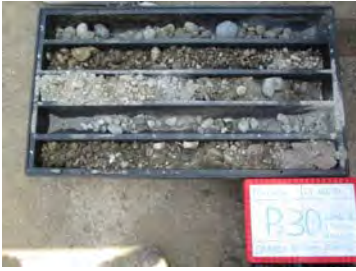
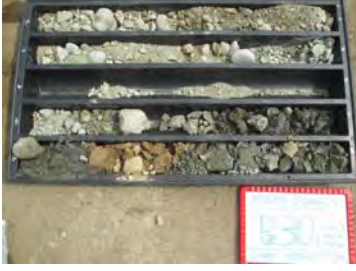
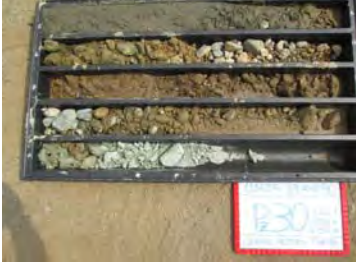
Sondaggio Pz30	Profondità raggiunta 19,5 m	Tipo Carotaggio Continuo ales. a distruzione
Responsabile Dott. Geol. Alessandro Rolando	Operatore Semp Srl	Inizio/Fine Esecuzione 11/04/2016

Scala (m)	Litologia	Descrizione	Quota	Diametro foro	Metodo stabilizzazione	Cassetta catalogatrice	Pozzo	Falda	Evidenze organolettiche	Profondità campioni	Intervallo	Prova LeFranc
-1		Terreno di riporto costituito da sabbia e ghiaia con laterizi e calcestruzzo. Si tratta del materiale aggregato riciclato certificato utilizzato a riempimento dello scavo realizzato per la rimozione dei serbatoi interrati.

-4.50			-4.50									
-5		Sabbia con ghiaia a tratti debolmente ciottolosa e limosa di colore grigio, a supporto di matrice, debolmente addensata, non coesiva. I clasti appaiono arrotondati, non alterati, eterometrici, poligenici.

-5.00	Pz30/1	
-6										-6.00		
-7												
-8										-8.00	Pz30/2	
-9										-9.00		
-10									V=2; O=2	-10.00		
-11										-11.00	Pz30/3	
-12										-12.00		
-13												
-13.80			-13.80									
-14		Sabbia limoso-ghiaiosa e limo sabbioso-ghiaioso, di colore grigio-marrone debolmente addensati e non coesivi.

-15		Sabbia a tratti debolmente limosa e ghiaiosa di colore da grigio a marrone, debolmente addensata, non coesiva.							V=1; O=2	-15.00		
-16									V=2; O=2	-16.00		
-16.50			-16.50									
-17		Sabbia e ghiaia e sabbia ghiaiosa, debolmente limosa di colore grigio-marrone, generalmente a supporto di matrice, debolmente addensata, non coesiva.

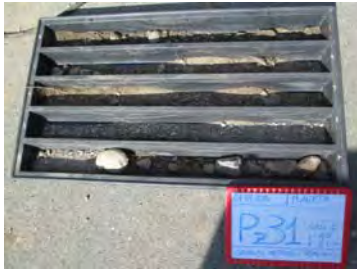
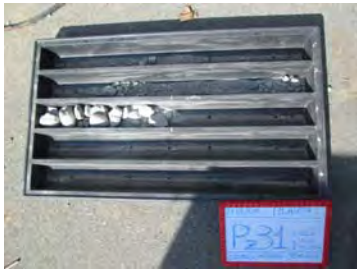
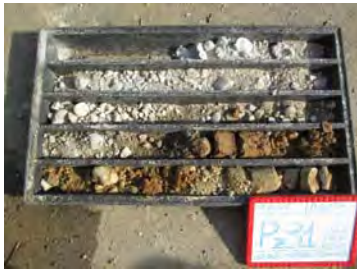
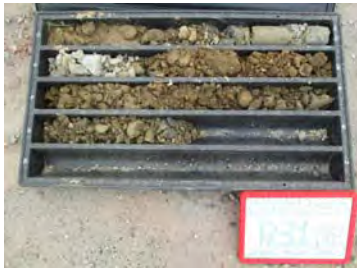
Sondaggio Pz31	Profondità raggiunta 18,5 m	Tipo Carotaggio Continuo ales. a distruzione
Responsabile Dott. Geol. Alessandro Rolando	Operatore Semp Srl	Inizio/Fine Esecuzione 24/03/2016

Scala (m)	Litologia	Descrizione	Quota	Diametro foro	Metodo stabilizzazione	Cassetta catalogatrice	Pozzo	Falda	Evidenze organolettiche	Profondità campioni	Intervallo	Prova LeFranc	
-1		Terreno naturale rimaneggiato, costituito da sabbie e ghiaie a tratti ciottolose di colore grigio, alternativamente a supporto di matrice e di clasti. I clasti appaiono arrotondati, debolmente alterati, eterometrici, poligenici.

0.00 Pz31/A			
-2										-1.00			
-3											-6.00 Pz31/B		
-4											-7.00		
-5			-7.50										
-6		Manufatto in calcestruzzo	-7.80

-7		Vuoto											
-8			-10.50										
-9		Manufatto in calcestruzzo.	-10.80										
-10													
-11		Ghiaia e sabbia di colore grigio alternativamente a supporto di matrice e di clasti, debolmente addensate, non coesive, con clasti arrotondati, non alterati, eterometrici, poligenici.

-13										-13.50 Pz31sat			
-14			-14.60							-14.50			
-15		Sabbia limoso-ghiaiosa e limo sabbioso-ghiaioso, di colore da rossastro a giallo ocre, a supporto di matrice, da debolmente a mediamente addensati, a tratti debolmente coesivi, con clasti arrotondati, debolmente alterati, eterometrici, poligenici.											
-16			-16.10										
-17		Sabbie con ghiaie a tratti debolmente limose, di colore rossastro, a supporto di matrice, debolmente addensate, non coesive, con clasti arrotondati, debolmente alterati, eterometrici, poligenici.

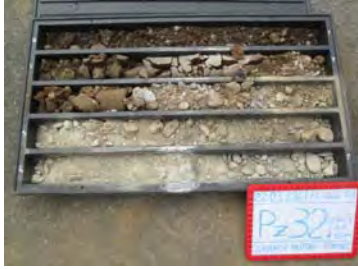
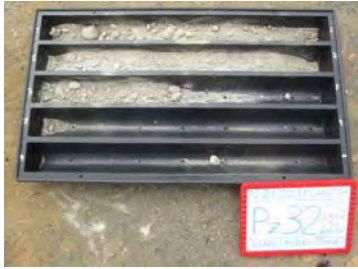
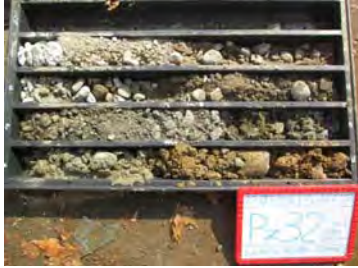
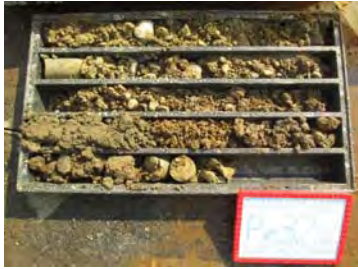
Sondaggio Pz32	Profondità raggiunta 19,6 m	Tipo Carotaggio Continuo ales. a distruzione
Responsabile Dott. Geol. Alessandro Rolando	Operatore Semp Srl	Inizio/Fine Esecuzione 22/03/2016

Scala (m)	Litologia	Descrizione	Quota	Diametro foro	Metodo stabilizzazione	Cassetta catalogatrice	Pozzo	Falda	Evidenze organolettiche	Profondità campioni	Intervallo	Prova LeFranc
-0.80		Terreno di riporto costituito da limo, sabbia, ghiaia e rari frammenti di asfalto.	-0.80							0.00		
-1.00		Manufatto in calcestruzzo.	-1.00

Pz32/A -1.00		
-2.00		Terreno di riporto costituito da limo, sabbia e ghiaia di colore bruno.										
-7.30		Manufatto in calcestruzzo	-7.30

-6.00		
-7.50		Vuoto	-7.50							Pz32/B -7.00		
-11.00		Manufatto in calcestruzzo.	-11.00

-11.50		
-11.20		Sabbia e ghiaia di colore grigio alternativamente a supporto di matrice e di clasti, debolmente addensate, non coesive. I clasti appaiono arrotondati, non alterati, eterometrici, poligenici. A profondità comprese tra 14,5 e 15,5 m dal p.c. si osserva la presenza di un livello a tessitura in parte limosa e maggior grado di addensamento.	-11.20							Pz32/1 -12.50

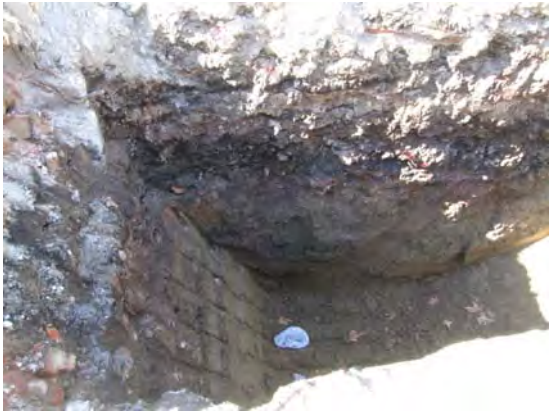
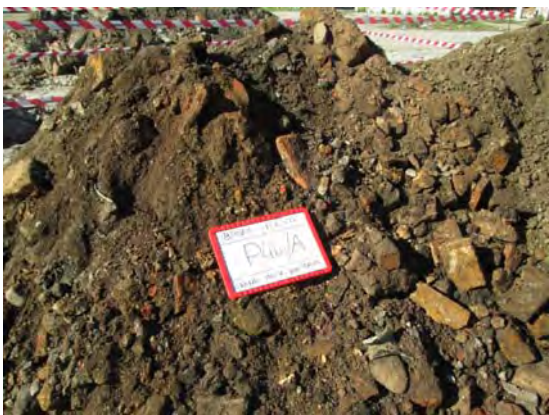
Pozzetto esplorativo P4bis	Profondità raggiunta 4,0 m	Mezzo utilizzato Escavatore a benna rovescia
Responsabile Dott. Geol. Alessandro Rolando	Operatore Semp Srl	Inizio/Fine Esecuzione 18/04/2016

Scala (m)	Litologia	Descrizione	Quota	Documentazione fotografica	Evidenze organolettiche	Profondità campioni	Intervallo
		Manufatto in calcestruzzo.	-0.20				
-0.50		Terreno di riporto costituito da sabbia, ghiaia e ciottoli frammisti a scorie di fonderia, ciottoli refrattari e laterizi.		 	-0.20	-0.20	
-1.00						P4bis/A	
-1.50						-0.80	
-2.00						P4bis/EV	
-2.50						-1.50	
-2.50		Sabbia limosa e limo sabbioso di colore marrone debolmente addensato e debolmente coesivo.	-2.50

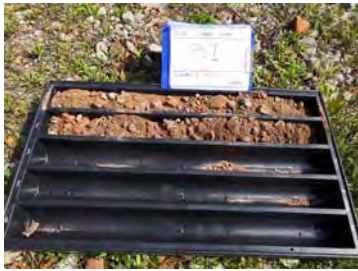
Sondaggio PV1	Profondità raggiunta 2,0 m	Tipo Carotaggio Continuo
Responsabile Dott. Geol. Sara Civiero	Operatore Semp Srl	Inizio/Fine Esecuzione 11/09/2018

Scala (m)	Litologia	Descrizione	Quota	Diametro foro	Metodo stabilizzazione	Cassetta catalogatrice	Puntazza	Completamento puntazza	Evidenze organolettiche	Profondità campioni	Intervallo
0.1 - 2.0		Materiale di riempimento a seguito della rimozione dei serbatoi interrati costituito da ghiaia e ciottoli in matrice sabbiosa con presenza di laterizi (MPS).	2.00	(101 mm)

Cemento bentonitico Bentonite in pellets Ghiaietto siliceo Ghiaietto siliceo Ghiaietto siliceo			
2.0 - 2.5

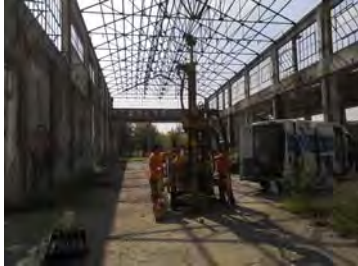
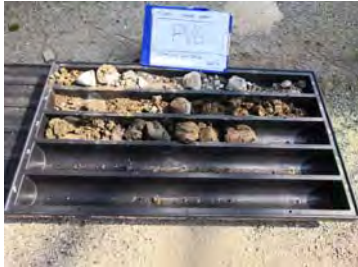
Sondaggio PV6	Profondità raggiunta 2,5 m	Tipo Carotaggio Continuo
Responsabile Dott. Geol. Sara Civiero	Operatore Semp Srl	Inizio/Fine Esecuzione 20/09/2018

Scala (m)	Litologia	Descrizione	Quota	Diametro foro	Metodo stabilizzazione	Cassetta catalogatrice	Puntazza	Completamento puntazza	Evidenze organolettiche	Profondità campioni	Intervallo
0.1		Pavimentazione in asfalto.	0.10								
0.2		Terreno di riporto costituito da sabbia e ghiaia di colore grigio chiaro con presenza di ciottoli poligenici ed eterometrici (anche pluricentimetrici) e frammenti di calcestruzzo.

1.6		Terreno di riporto costituito da sabbia limosa con ciottoli e ghiaia e frammenti di laterizi.									
1.7											
1.8											
1.9											
2.0											
2.1											
2.2											
2.3											
2.4											
2.5			2.50	(101 mm) 2.50

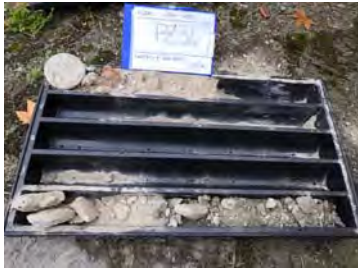
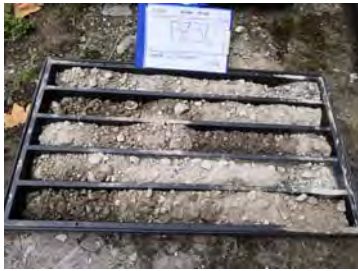
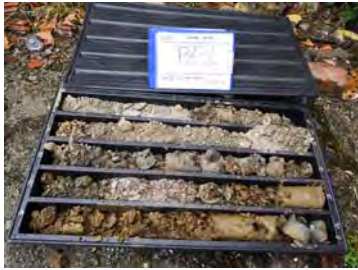
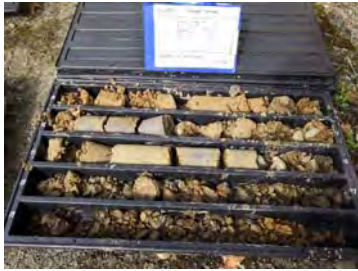
0.60		Soletta in calcestruzzo.	0.60								
1		Vuoto (locale interrato).

4.00			4.00								
4.50		Soletta in calcestruzzo.	4.50								
5		Sabbia con ghiaia di colore grigio, incoerente, con ciottoli non alterati, eterometrici (anche pluricentimetrici) e poligenici.

4.50 PZ34/1	
6										5.50	
7										7.00 PZ34/2	
8										8.00	
9										9.50 PZ34/3	
10										10.50	
11											
12			12.00								
13		Sabbia e limo ghiaiosi di colore marrone/ocra, con abbondanti ciottoli centimetrici.

16.50		Limo sabbioso/argilloso di colore grigio, coesivo con abbondanti ciottoli centimetrici.	16.50								
17											
18		Sabbia limosa di colore marrone, con abbondante presenza di ciottoli (anche pluricentimetrici). Nel tratto tra 17,1 e 17,6 m la carota si presenta maggiormente coesiva causa maggiore percentuale in limo.

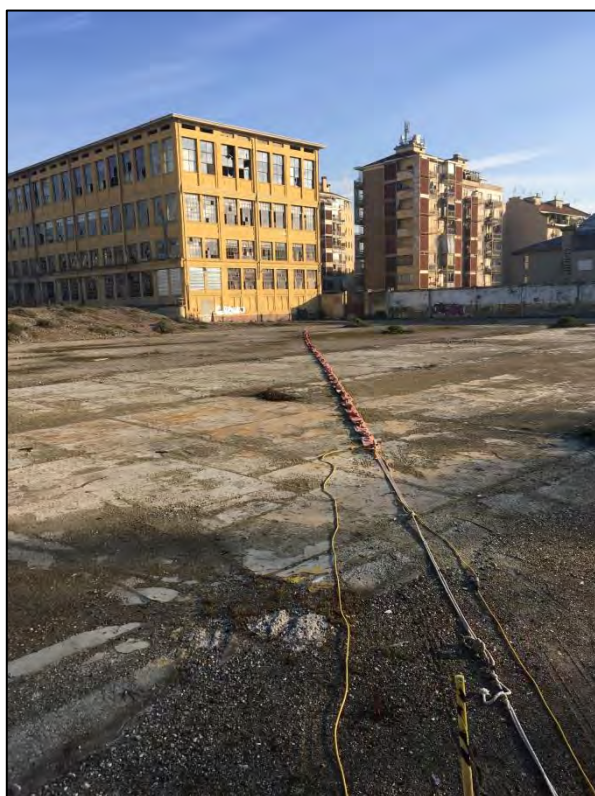
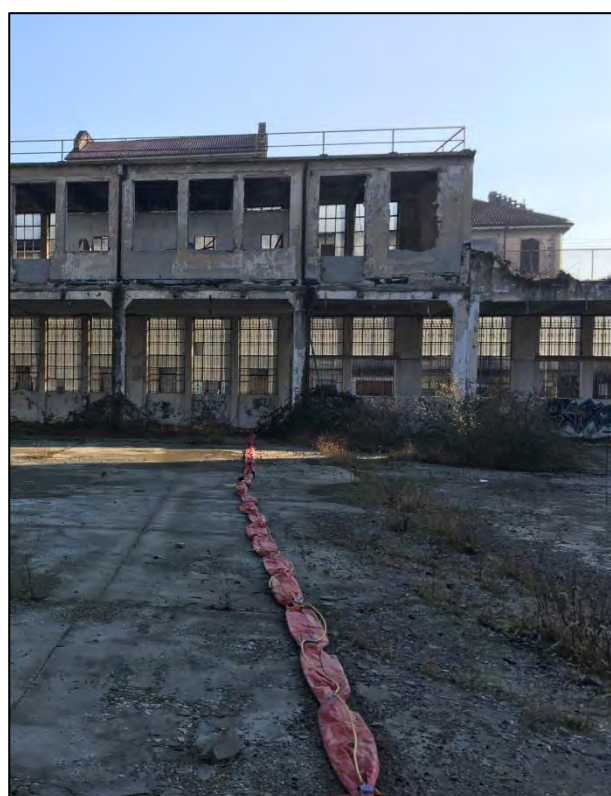
Figura 2 – Stendimento mobile per acquisizione di dati sismici per onde di superficie utilizzato

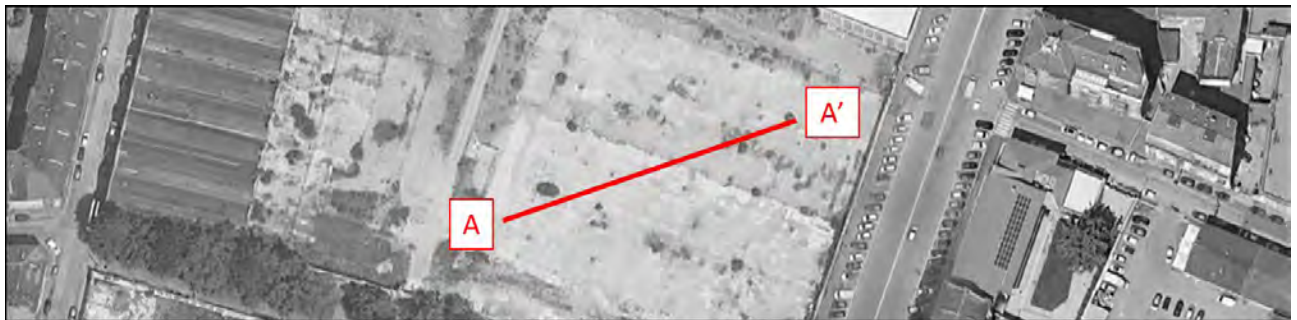
Figura 4 –Sezione MASW 2d A1-A2

- un livello superficiale di spessore compreso tra 3 e 4 m lungo tutta la sezione, costituito da materiali di riporto e materiali naturali rimaneggiati sciolti o a grado di addensamento basso (colore blu, velocità inferiore a 320 m/s);
- un secondo sismostrato costituito da depositi alluvionali a grado di addensamento variabile da basso a medio-alto in profondità, con velocità compresa tra 330 e i 400 m/s (colore verde-giallo). Tale livello si estende fino alla massima profondità di indagine e comprende

tra -10 e -18 metri da p.c. un livello di materiali ad addensamento medio-basso (inversione di velocità).

L'interpolazione tra i singoli profili MASW ha prodotto le sezioni riportate in tavola 2 e in tavola 4, integrate nel testo del presente documento per una migliore lettura dei risultati. La sezione di velocità delle onde di taglio illustrata in Figura 4 è ottenuta attraverso l'interpolazione di 21 modelli monodimensionali attraverso un operatore lineare.

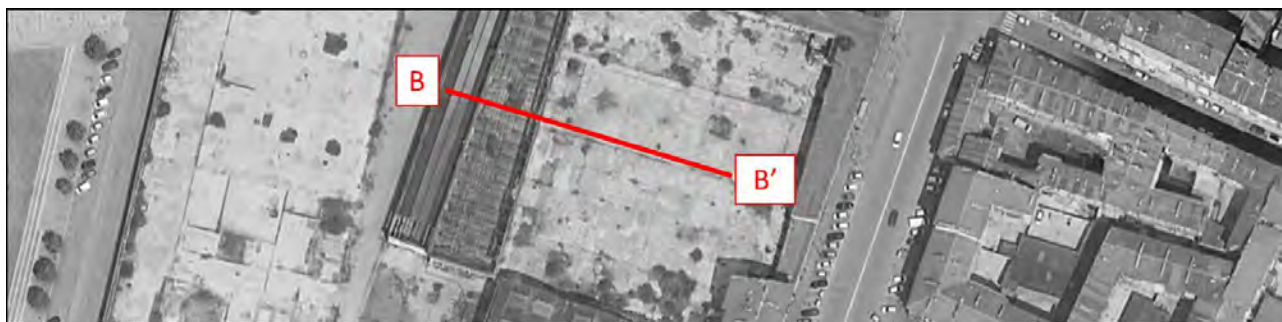
Figura 5 – Sezione MASW 2d B-B1

La sezione B-B' illustrata in figura 5 evidenzia:

- un livello superficiale di spessore compreso tra 3 e 5 m lungo tutta la sezione, costituito da materiali di riporto e materiali naturali rimaneggiati sciolti o a grado di addensamento basso (colore blu, velocità inferiore a 320 m/s);
- un secondo sismostrato costituito da depositi alluvionali a grado di addensamento medio-basso, con velocità compresa tra 330 e 390 m/s (colore verde acqua).
- Un livello sismostratigrafico di base, esteso oltre i 15 metri di profondità da piano campagna, caratterizzato da velocità delle onde di taglio compresa tra 400 e 520 m/s (colore verde-giallo), costituito da materiali ad addensamento medio-alto.

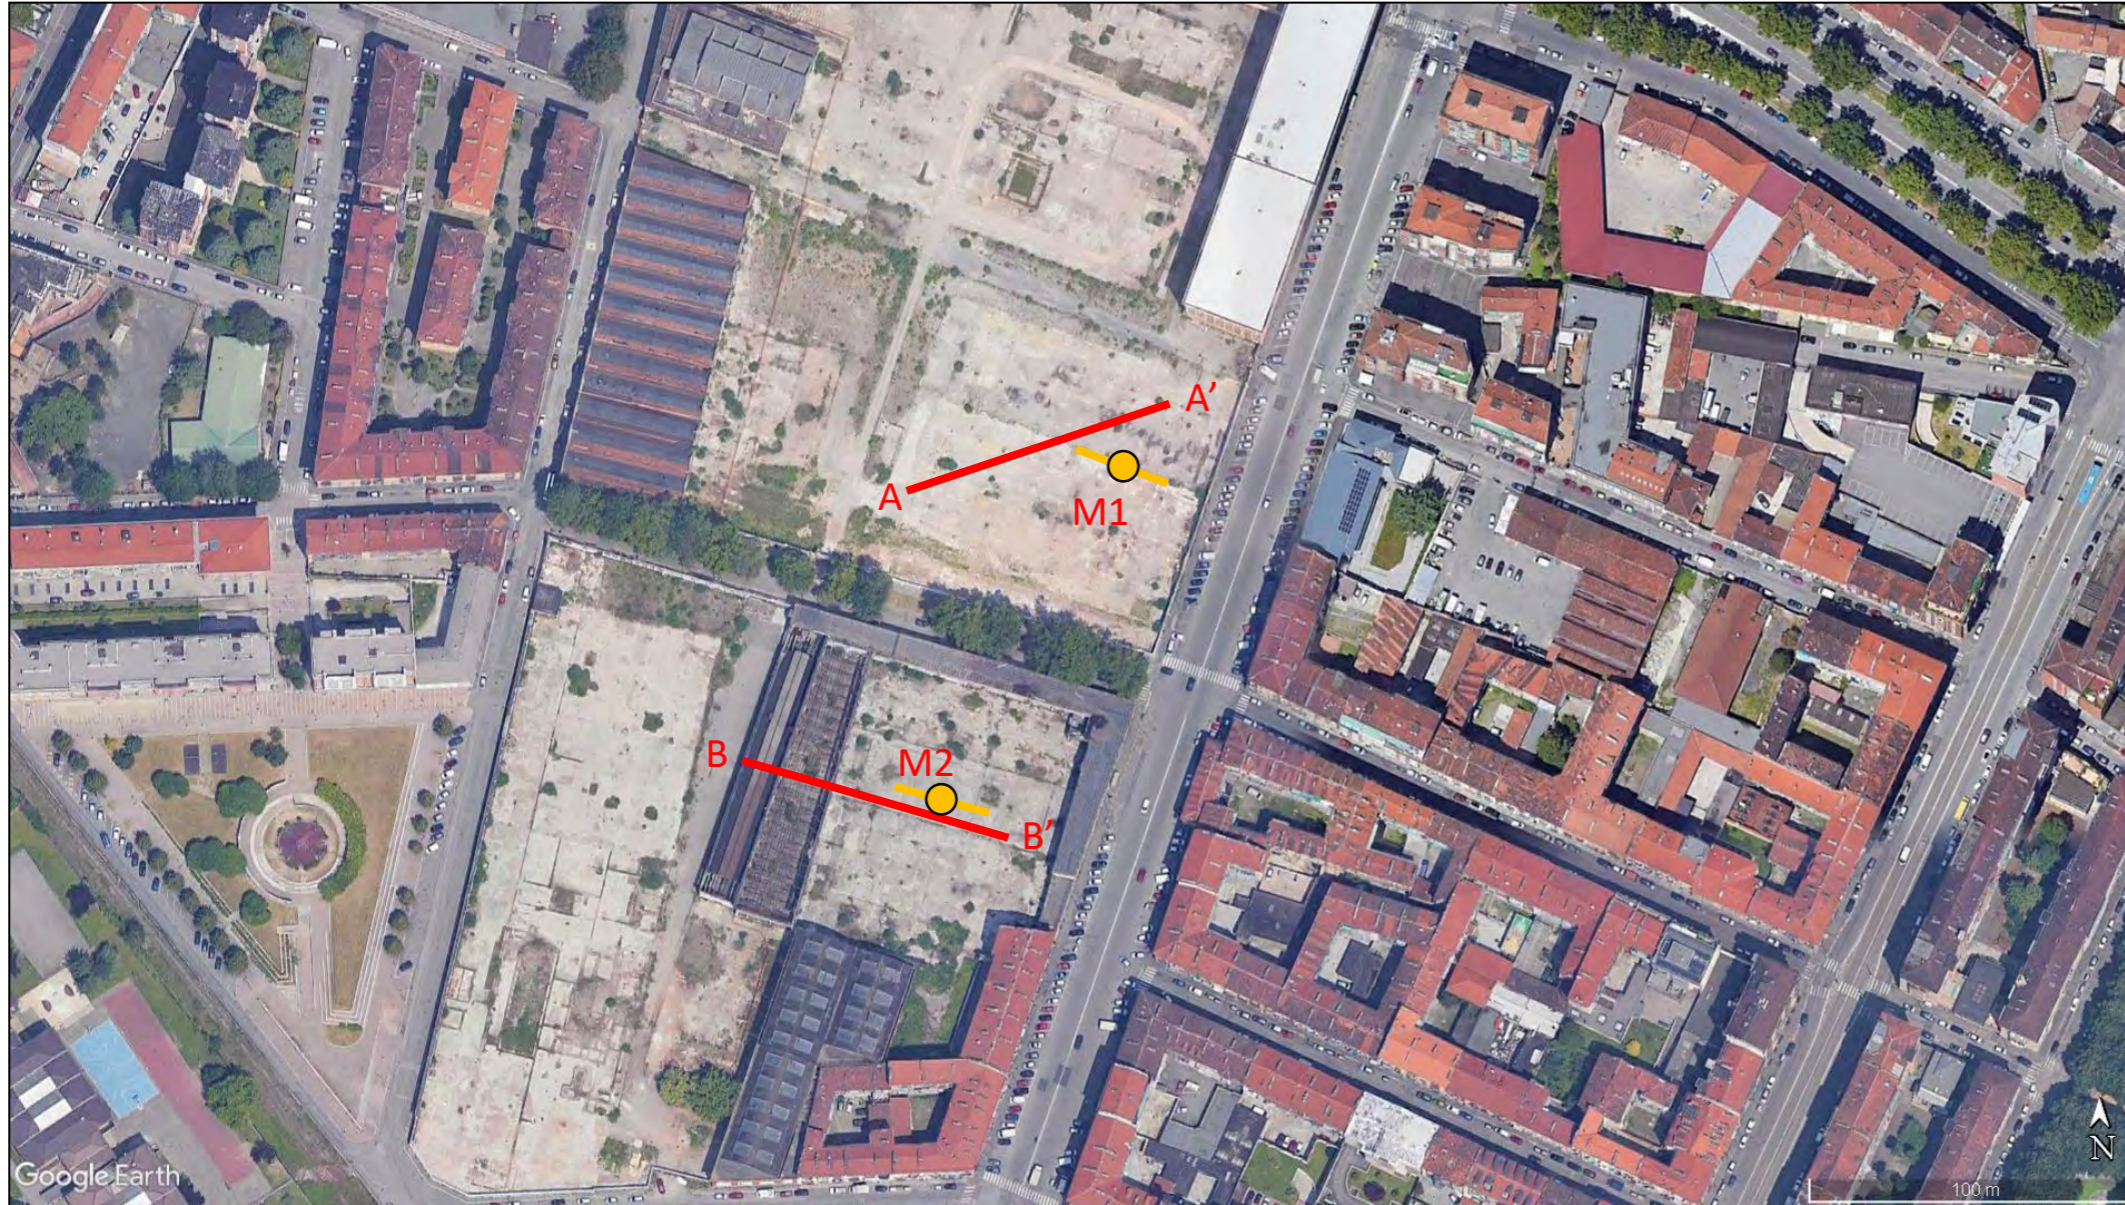
Ubicazione indagini

- Sezione MASW 2d
- Ubicazione stendimento e punto di riferimento per classificazione di sito

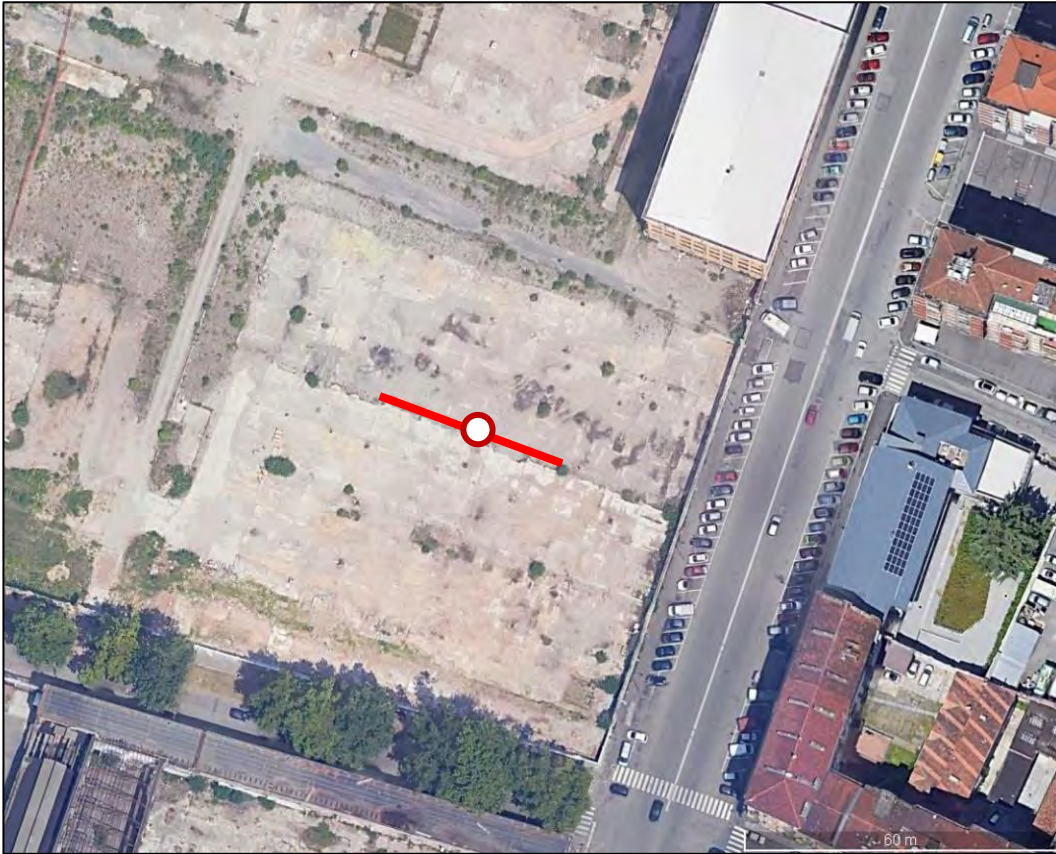
UBICAZIONE INDAGINE MASW 1 - SITO NORD

- Stendimento linea MASW
- Centro linea MASW Ubicaz. profilo Vs₃₀

Ubicazione centro MASW	
Coordinate UTM WGS84	
Zona	32T
EST	396670
NORD	4993500

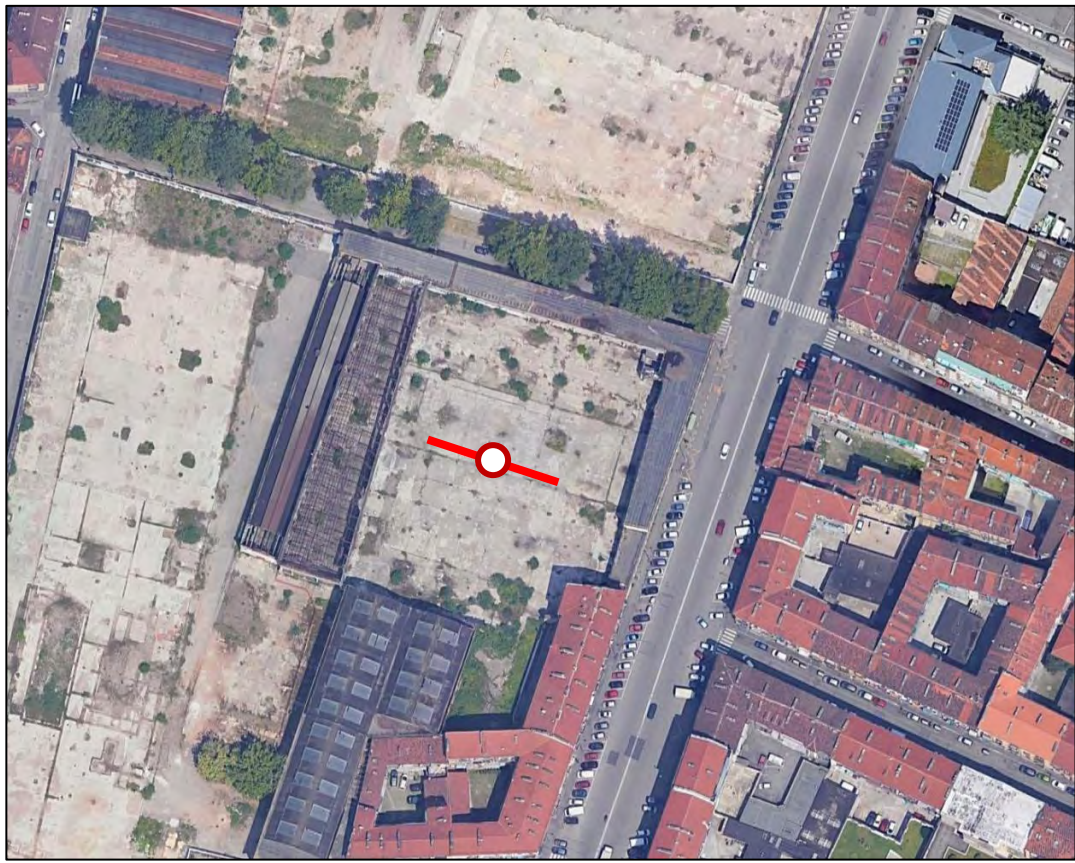
UBICAZIONE INDAGINE MASW 2 - SITO SUD

- Stendimento linea MASW
- Centro linea MASW Ubicaz. profilo Vs₃₀

Ubicazione centro MASW	
Coordinate UTM WGS84	
Zona	32T
EST	396607
NORD	4993401

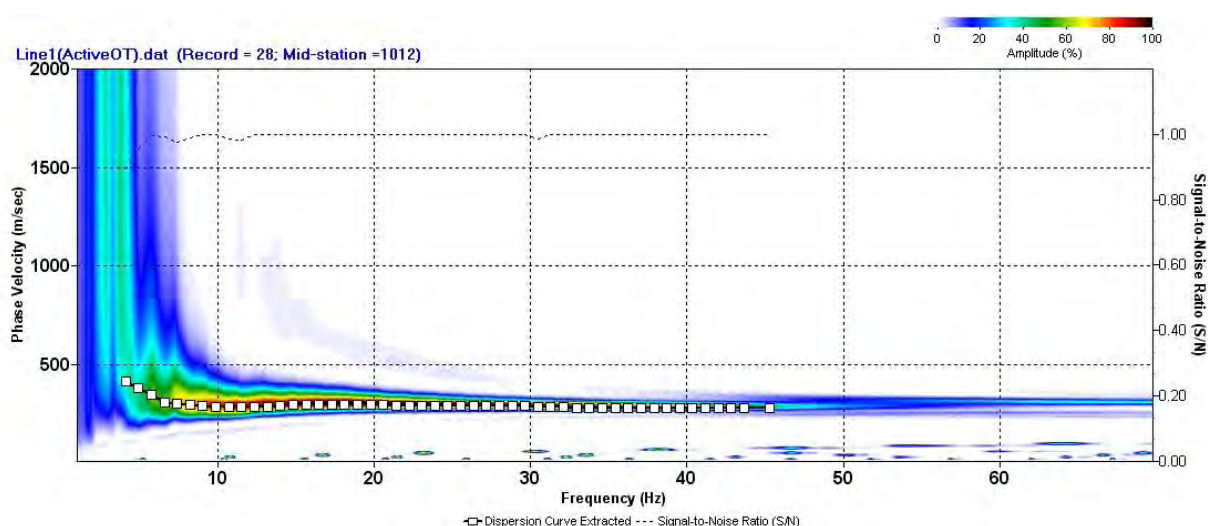
Esistono diverse tecniche di processing per estrarre dai sismogrammi le caratteristiche dispersive del sito. La metodologia più diffusa è l'analisi spettrale in dominio f-k (frequenza-numero d'onda). I dati sismici registrati vengono sottoposti a una doppia trasformata di Fourier che consente di passare dal dominio x-t (spazio tempo) al dominio f-k. Lo spettro f-k del segnale consente di ottenere una curva di dispersione per le onde di Rayleigh, nell'ipotesi che nell'intervallo di frequenze analizzato le onde che si propagano con il maggiore contenuto di energia siano proprio le onde di Rayleigh, e se le caratteristiche del sito sono tali da consentire la propagazione delle onde superficiali e un comportamento dispersivo delle stesse. Si dimostra infatti che la velocità delle onde di Rayleigh è associata ai massimi dello spettro f-k; si può ottenere facilmente una curva di dispersione individuando ad ogni frequenza il picco spettrale, al quale è associato un numero d'onda k e quindi una velocità delle onde di Rayleigh VR, determinabile in base alla teoria delle onde dalla relazione:

Figura 2 Curva di dispersione della velocità Vs in funzione della frequenza e della velocità di fase

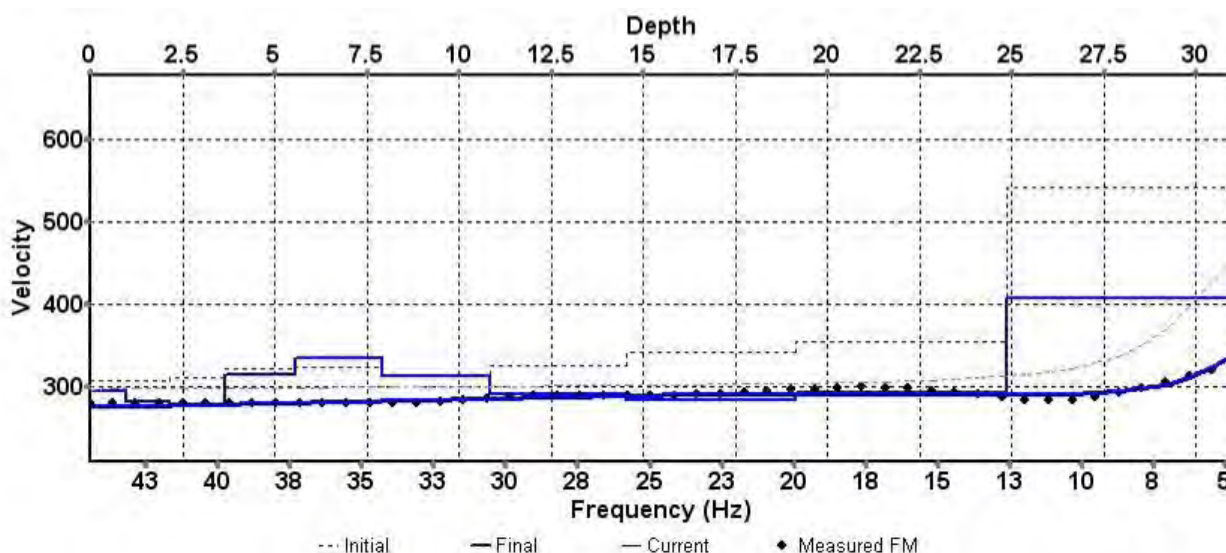
Figura 3 Modello di propagazione delle velocità delle onde V_s
