PIANTA PIANO TERRA

<b>Committente:</b> CSI-Piemonte - C.so Unione Sovietica, 216 - 10134 Torino. P.IVA 01995120019			
<b>Ubicazione intervento:</b> C.so Unione Sovietica, 214 - 10134 Torino.			
<b>Progettista e D.L.:</b> arch. Paolo BOVO - p.zza Risorgimento, 23 - 12037 Saluzzo CN. P.IVA 02736690047			
<b>Oggetto opera:</b> Progetto CSI Next - Realizzazione tettoia riunioni outdoor			
<b>Tipologia intervento (art. 4 Comma 37 N.U.E.A.):</b> Completamento.			
<b>Elaborato:</b> Progetto. Indicazioni predisposizioni impianto elettrico			
<b>N.Tav.</b>	<b>Data.</b>	<b>Aggiorn.</b>	<b>Scala numerica</b>
9	Luglio 2021	settembre 2021	1:50
Progettista responsabile della progettazione che sottoscrive: arch. Paolo BOVO

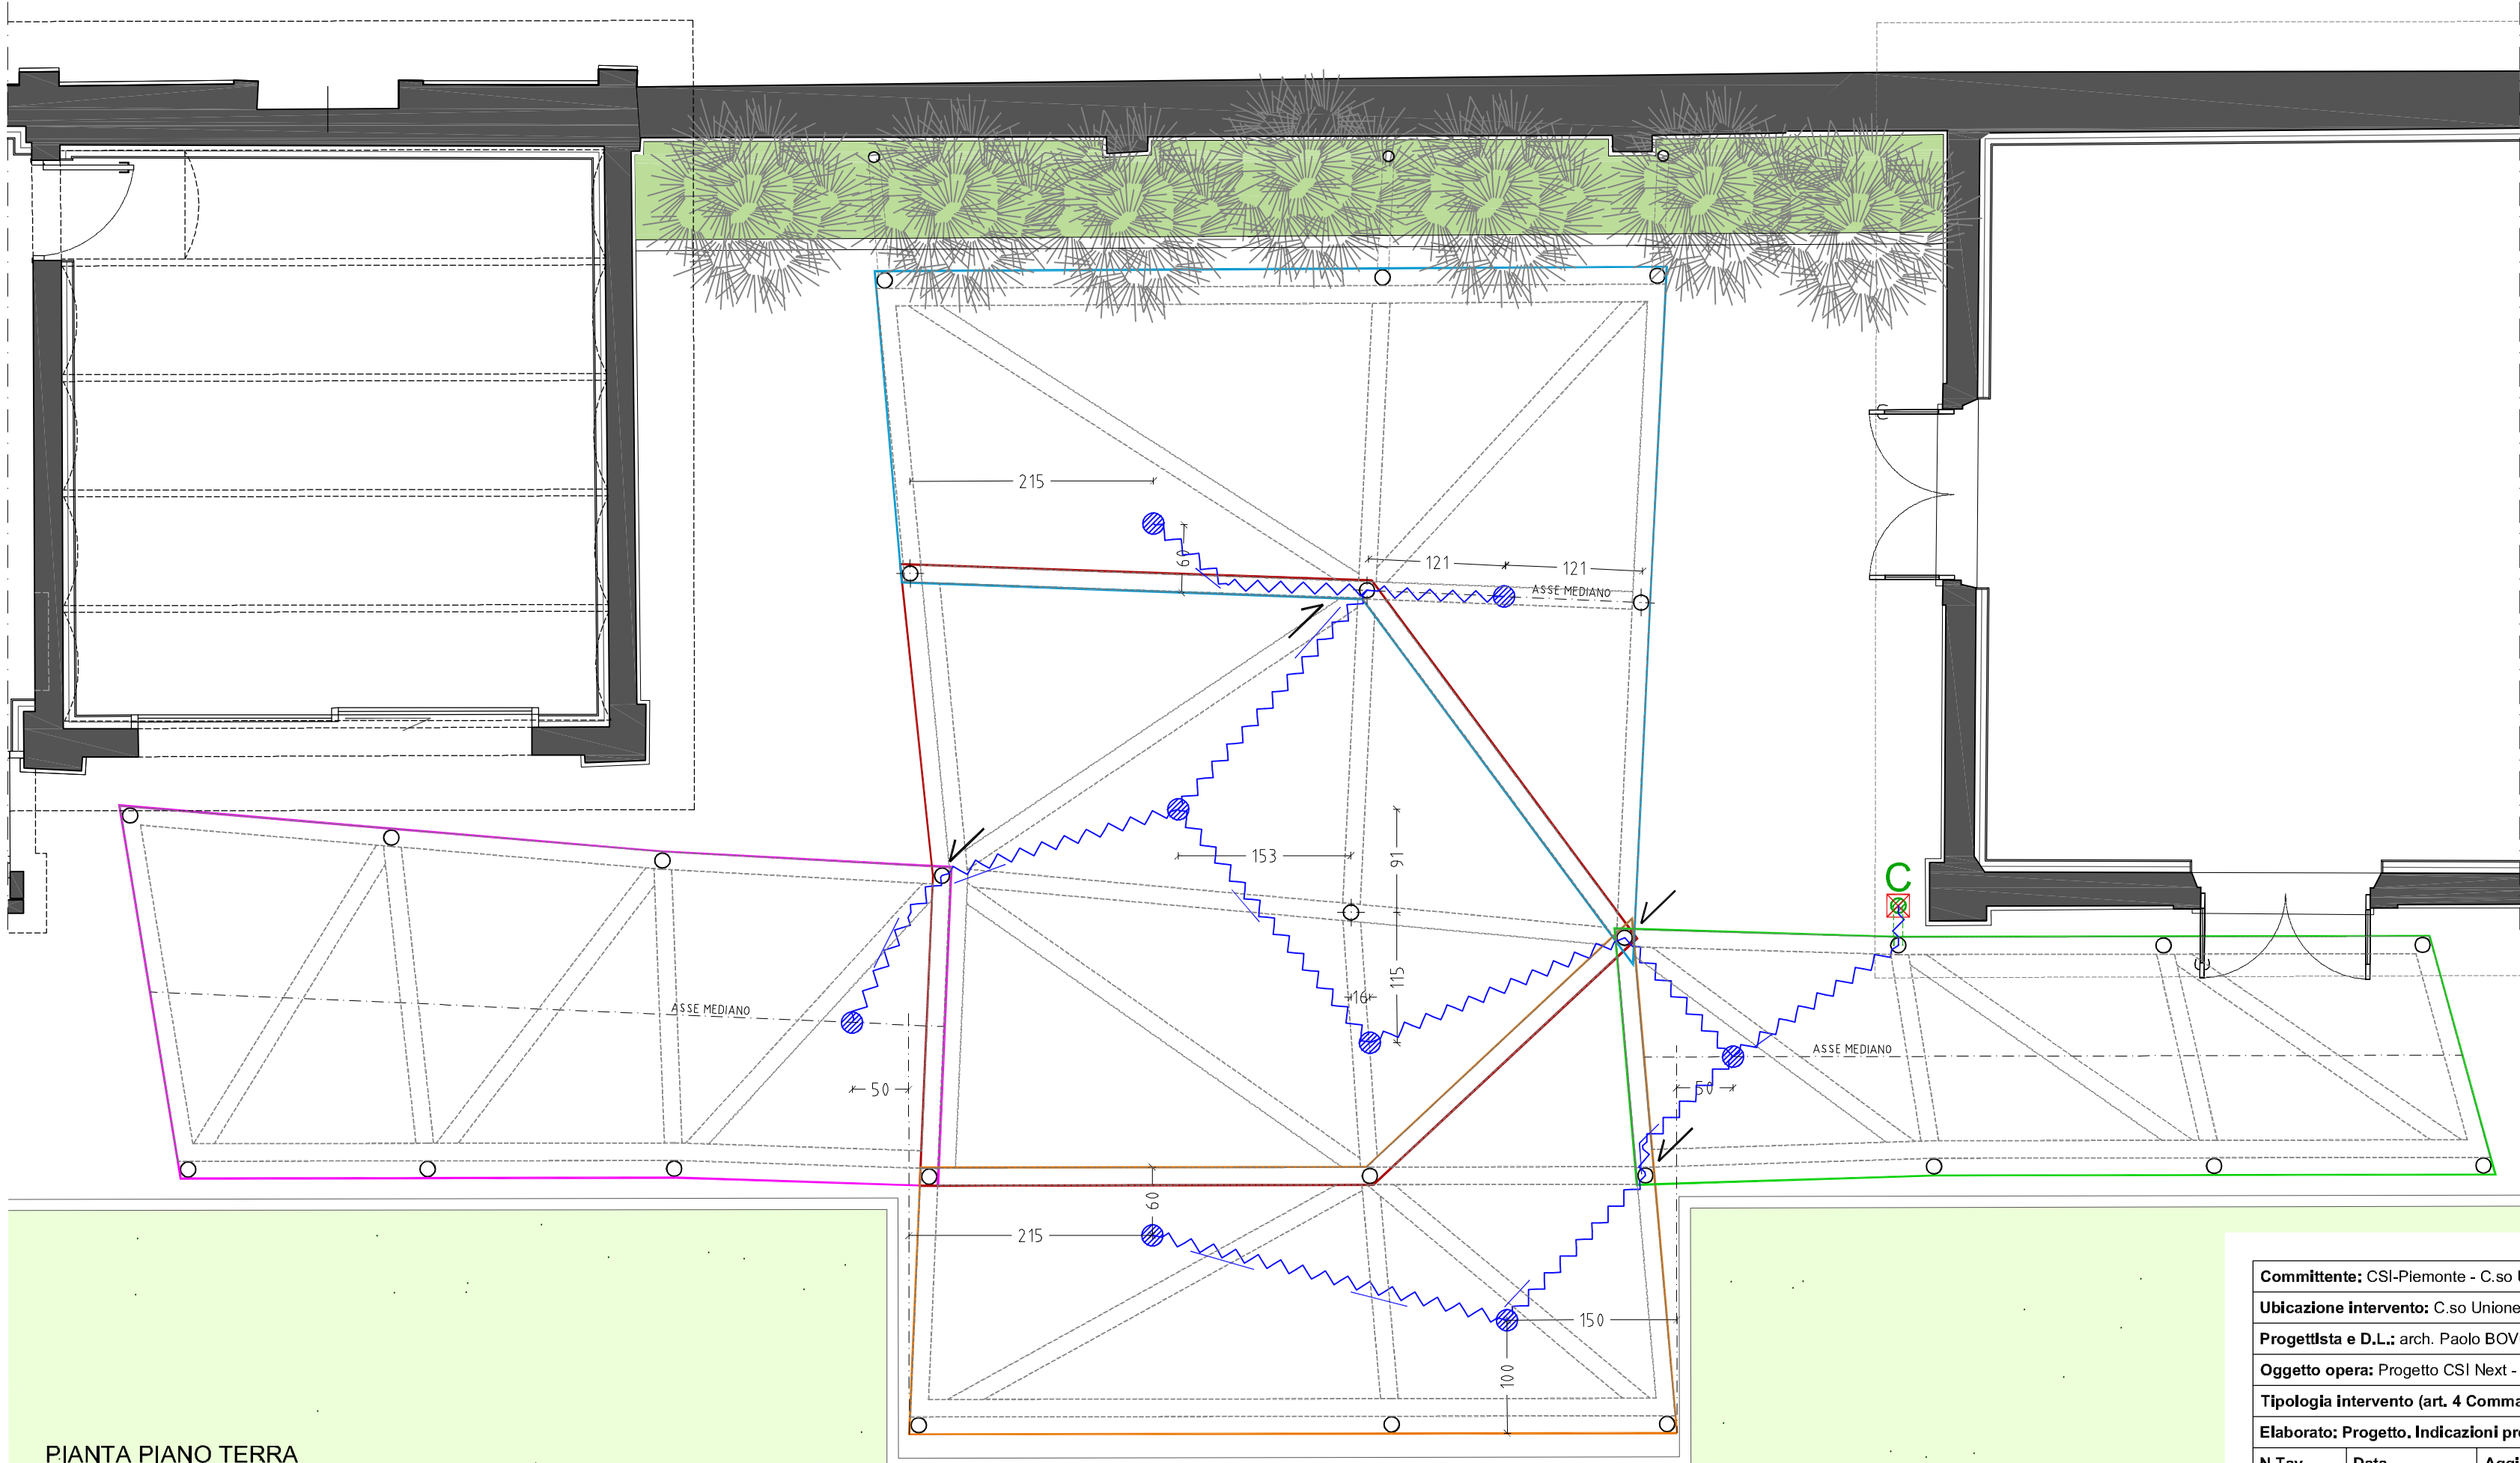
LEGENDA	
<b>PIANTA PIANO TERRA</b>	
	FALDA 1
	FALDA 2
	FALDA 3
	FALDA 4
	FALDA 5
	POZZETTO AL PIEDE DEL TUBOLARE METALLICO Presente in opera
	TUBOLARE METALLICO PER INSERIMENTO TUBAZIONE IN PVC FLESSIBILE - CORRUGATO
	RACCORDO METALLICO dal tubolare al pilastro Ø80 *1,5 mm
	TUBAZIONE IN PVC FLESSIBILE - CORRUGATO
	FORATURA TUBOLARE STRUTTURA TETTOIA
	SALITA DEL CORRUGATO AL PIANO DI FALDA SOPRASTANTE ALL'INTERNO DEL PILASTRO
	DISCESA DEL CORRUGATO AL PIANO DI FALDA SOTTOSTANTE ALL'INTERNO DEL PILASTRO
	PREDISPOSIZIONE CORPO ILLUMINATE: USCITA CORRUGATO
