**COMUNE DI TORINO**  
**RECUPERO DEL MOTOVELODROMO "FAUSTO COPPI"**  
 CORSO CASALE, 144

**FASE 3**  
**PERMESSO DI COSTRUIRE**  
 TRIBUNA NORD, TRIBUNA SUD E TRIBUNA STAMPA

PROPRIETA'	FIRME
Comune di Torino	
<b>PROPRIETA' SUPERFICIARIA</b>	
<b>PROGETTO</b>	
AR - architettonico	
ST - strutturale	
ME - meccanico	
EL - elettrico	
Dicembre 2023 Agg. Marzo 2024	TAVOLA N.
scala 1:50	TRIBUNA SUD DETTAGLI COSTRUTTIVI
	<b>AR16c</b>

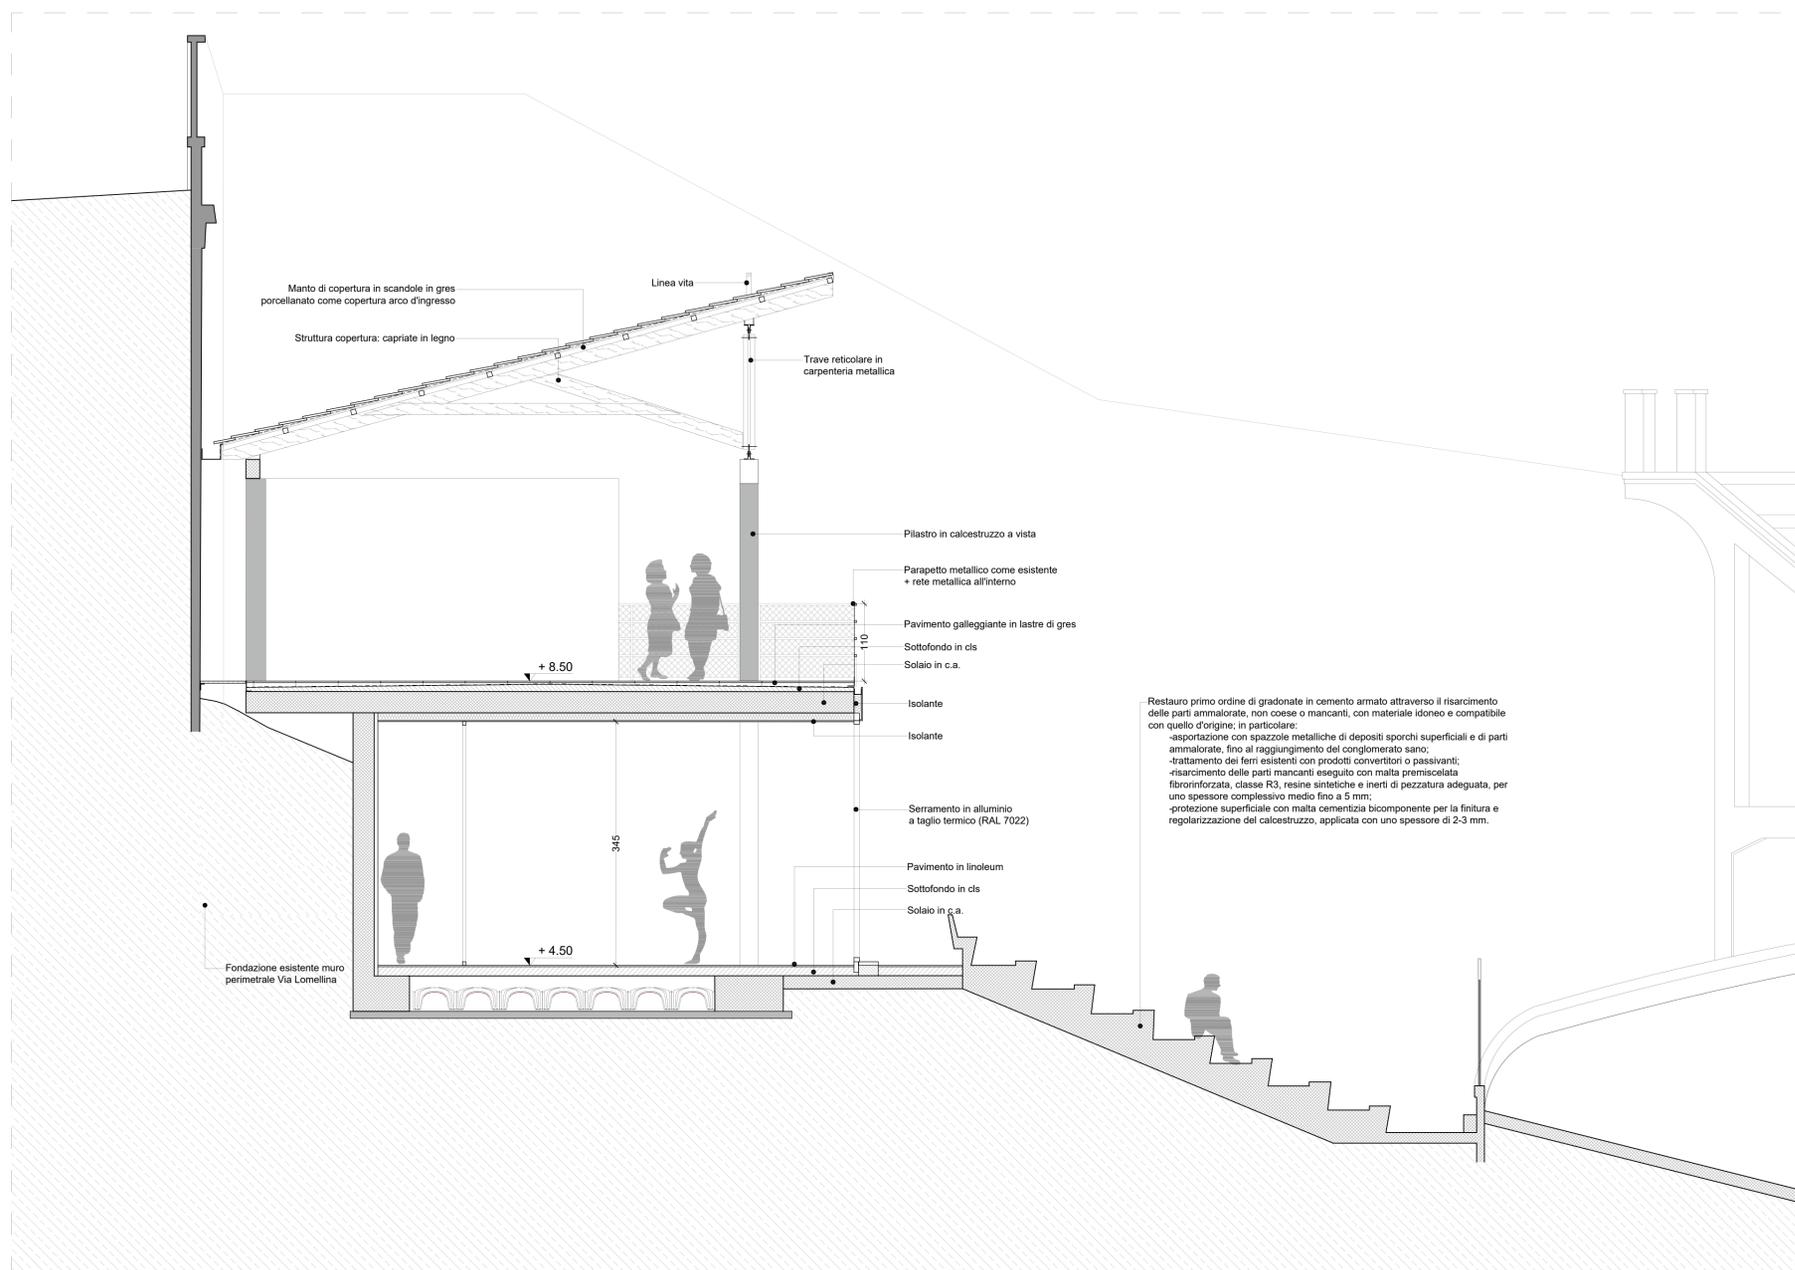
**Sezione AA'**  
**Scala 1:50**

Restauro primo ordine di gradonate in cemento armato attraverso il risarcimento delle parti ammalorate, non coese o mancanti, con materiale idoneo e compatibile con quello d'origine; in particolare:  
 -asportazione con spazzole metalliche di depositi sporchi superficiali e di parti ammalorate, fino al raggiungimento del conglomerato sano;  
 -trattamento dei ferri esistenti con prodotti convertitori o passivanti;  
 -risarcimento delle parti mancanti eseguito con malta premiscelata fibrorinforzata, classe F3, resine sintetiche e inerti di pezzatura adeguata, per uno spessore complessivo medio fino a 5 mm;  
 -protezione superficiale con malta cementizia bicomponente per la finitura e regolarizzazione del calcestruzzo, applicata con uno spessore di 2-3 mm.
