RECUPERO DEL MOTOVELODROMO "FAUSTO COPPI"
CORSO CASALE, 144

**PERMESSO DI COSTRUIRE
VARIANTE al PDC n° 19/2025 del 14/04/2025
TRIBUNA NORD, TRIBUNA SUD E TRIBUNA STAMPA**

PROPRIETA'	FIRME
Comune di Torino	
PROPRIETA' SUPERFICIARIA	
SPORT 4 GOOD S.r.l. - Ing. Fabrizio Rostagno Corso Casale 144 - 10132 Torino	
PROGETTO	
AR - architettonico Studio Baietto Battiato Bianco Via Foggia, 40/B - 10152 Torino	
ST - strutturale Ing. Claudia Costan Zovi Via Garibaldi, 20 - 10122 Torino C.so San Maurizio, 79 - 10124 Torino	
ME - meccanico Ing. Lorenzo Comi Corso Unione Sovietica, 612/15B - 10135 Torino	
EL - elettrico Ing. Davide Felloni Via Leini, 4 - 10036 Settimo T.se (TO)	
Maggio 2025	TITOLO TAVOLA
	RELAZIONE ILLUSTRATIVA
-	-

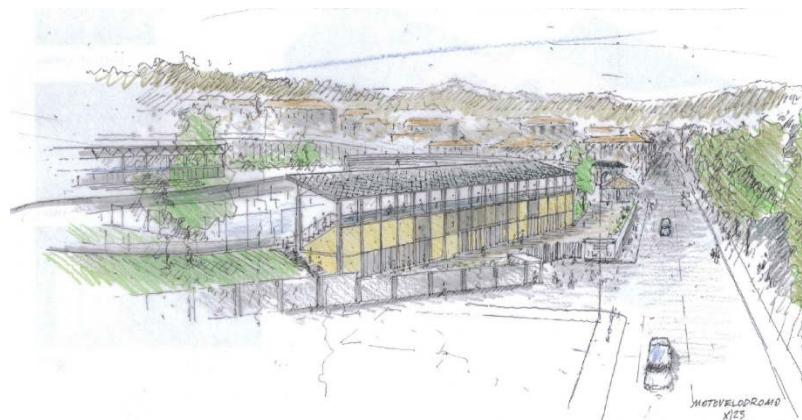
Simulazione grafica della tribuna Nord vista da corso Casale

- viene riproposta l'originaria copertura a falda unica, con inclinazione verso il corso Casale, con struttura lignea e metallica e manto scandole in gres porcellanato come copertura arco d'ingresso.

Il piano terra avrà l'involucro in intonaco tinteggiato, come già in origine accadeva e la medesima scansione di pieni e vuoti del manufatto originario, con la revisione di alcune

luci architettoniche, propedeutica alle esigenze delle nuove funzioni previste; mentre il primo piano avrà una serie di aperture a tutta luce, che lasceranno in vista il telaio strutturale, generando una superficie continua, come in passato costituiva l'intonaco qui presente. Verso l'anello, il primo piano è al livello della parte alta del primo ordine di gradonate e l'involucro è costituito da serramenti come verso Corso Casale.

- 1) Alcune modifiche dell'impaginato di facciata nel rapporto fra pieni e vuoti, con un alleggerimento delle specchiature vetrate a favore delle porzioni in muratura, sia verso corso Casale che verso l'anello interno;

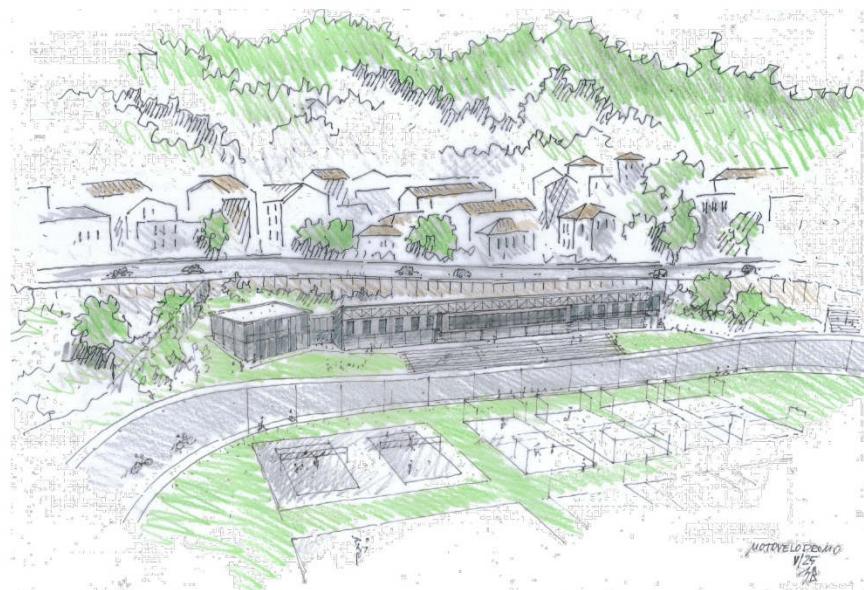
Simulazione grafica delle tribune Sud e stampa viste dall'interno del complesso

- viene proposto un nuovo volume, sulla giacitura dell'originario secondo ordine di gradonate, il cui solaio di copertura coincide con l'imposta della falda del tetto. Il nuovo volume, addossato al muro contro terra della soprastante via Lomellina, affacerà soltanto verso l'anello, con un involucro trasparente (serramenti identici a quelli della Tribuna Nord) con un avanzamento parziale verso l'anello, una sorta di bow-window, necessario per i condizionamenti strutturali dei contrafforti del muro verso via Lomellina;

- viene demolito il volume esistente e ricostruito utilizzando anche la superficie del portico;
- viene dismesso il piano interrato;
- viene realizzato un secondo livello;
- viene realizzato un collegamento con la Tribuna Sud, attraverso un tunnel aereo;
- viene utilizzato il solaio di copertura per la posa di una superficie fotovoltaica.

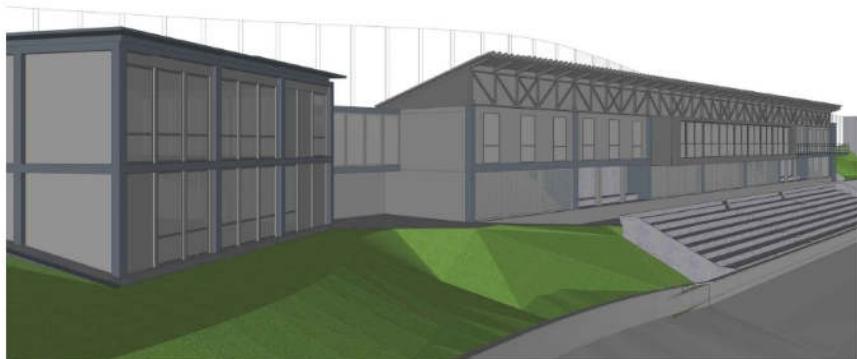
Simulazione grafica delle tribune Sud e stampa, dettaglio
