RECUPERO DEL MOTOVELODROMO "FAUSTO COPPI"
CORSO CASALE, 144

**PERMESSO DI COSTRUIRE
VARIANTE al PDC n° 19/2025 del 14/04/2025
TRIBUNA NORD, TRIBUNA SUD E TRIBUNA STAMPA**

PROPRIETA'	FIRME
Comune di Torino	
PROPRIETA' SUPERFICIARIA	
SPORT 4 GOOD S.r.l. - Ing. Fabrizio Rostagno Corso Casale 144 - 10132 Torino	
PROGETTO	
AR - architettonico Studio Baietto Battiatto Bianco Via Foggia, 40/B - 10152 Torino	
ST - strutturale Ing. Claudia Costan Zovi Via Garibaldi, 20 - 10122 Torino C.so San Maurizio, 79 - 10124 Torino	
ME - meccanico Ing. Lorenzo Comi Corso Unione Sovietica, 612/15B - 10135 Torino	
EL - elettrico Ing. Davide Felloni Via Leini, 4 - 10036 Settimo T.se (TO)	
Maggio 2025	TITOLO TAVOLA
	RELAZIONE ILLUSTRATIVA
-	-

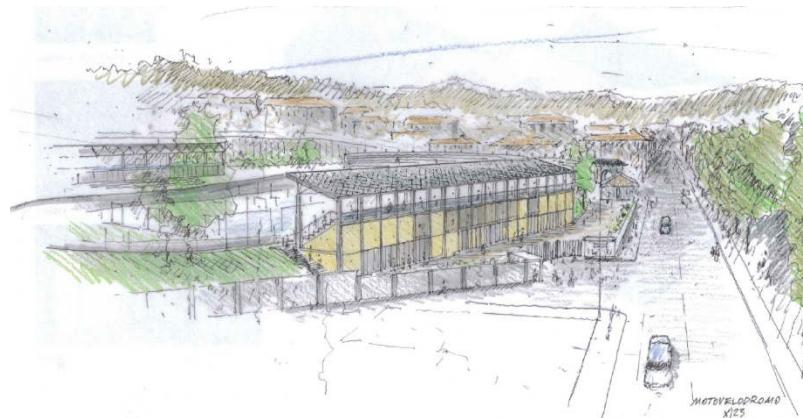
Simulazione grafica della tribuna Nord vista da corso Casale

Il piano terra avrà l'involucro in intonaco tinteggiato, come già in origine accadeva e la medesima scansione di pieni e vuoti del manufatto originario, con la revisione di alcune

luci architettoniche, propedeutica alle esigenze delle nuove funzioni previste; mentre il primo piano avrà una serie di aperture a tutta luce, che lasceranno in vista il telaio strutturale, generando una superficie continua, come in passato costituiva l'intonaco qui presente. Verso l'anello, il primo piano è al livello della parte alta del primo ordine di gradonate e l'involucro è costituito da serramenti come verso Corso Casale.

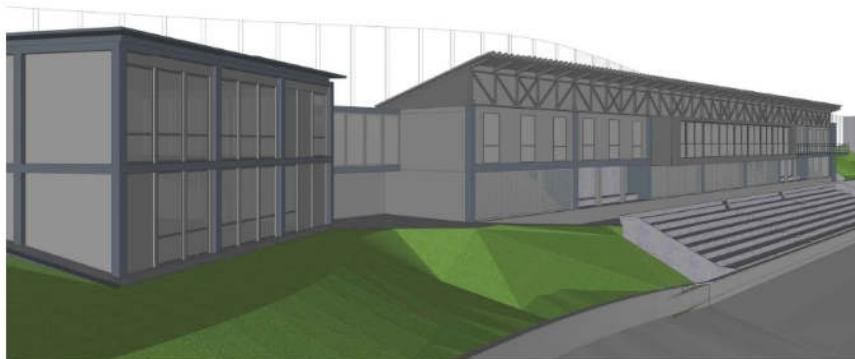
Simulazione grafica delle tribune Sud e stampa, dettaglio
